**VOLVO XC90 / L 4WD**
**TESTDATO: 07.04.2026**
**KODE: 1990015**

| <b>PD72030</b> | <b>78 197 KM</b> | <b>24.09.2021</b><br>Førstegang registrert | <b>Hybr(B)</b> |

**OPPSUMMERT STATUS PÅ KJØRETØY**

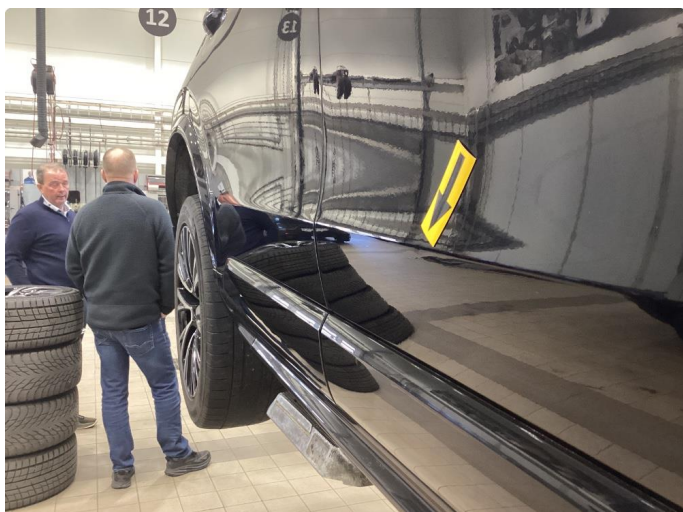
| Punkt | Beskrivelse | Plassering |
|---|---|---|
| 1.1 Dører | Liten merke i passasjerdør foran | høyre foran |

1.1 Liten merke i passasjerdør foran

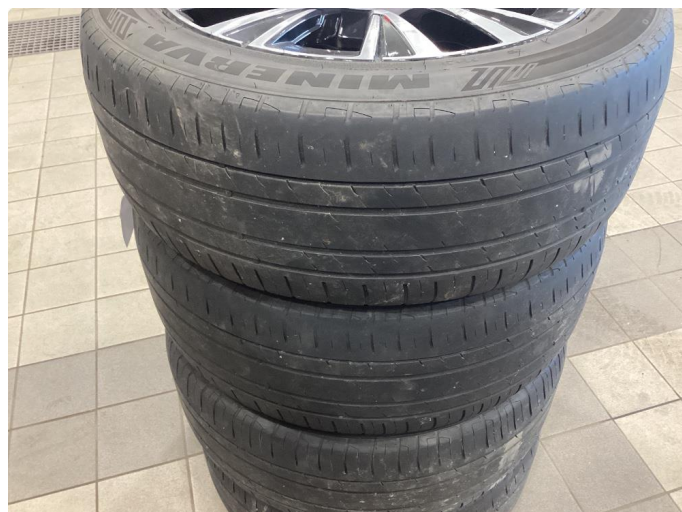
| Punkt | Beskrivelse | Plassering |
|---|---|---|
| 1.2 Dekk/Felger | for liten mønsterdybde sommerdekk - Byttes til nye | alle |

1.2 For liten mønsterdybde sommerdekk - Byttes til nye

| | <b>VENSTRE FORAN</b> | <b>HØYRE FORAN</b> | <b>VENSTRE BAK</b> | <b>HØYRE BAK</b> |
|---|---|---|---|---|
| <b>MØNSTERDYBDE SOMMERDEKK (MM)</b> | 3 | 3 | 3 | 3 |

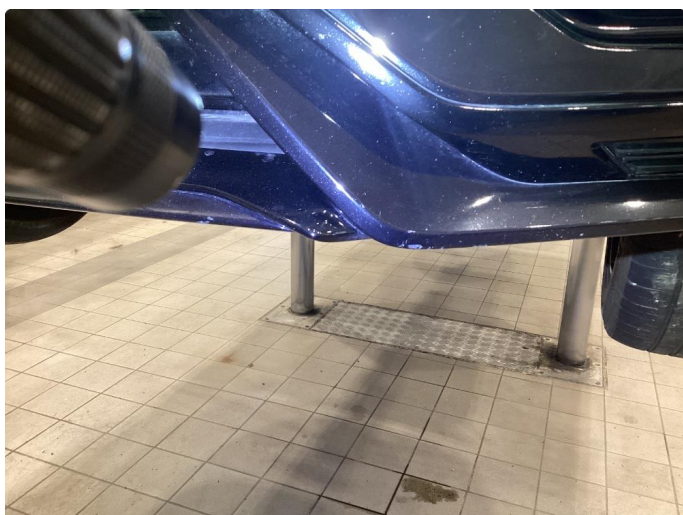
| Punkt | Beskrivelse | Plassering |
|---|---|---|
| 1.3 Støtfanger | Liten ripe foran | nede - venstre foran |

1.3 Liten ripe foran

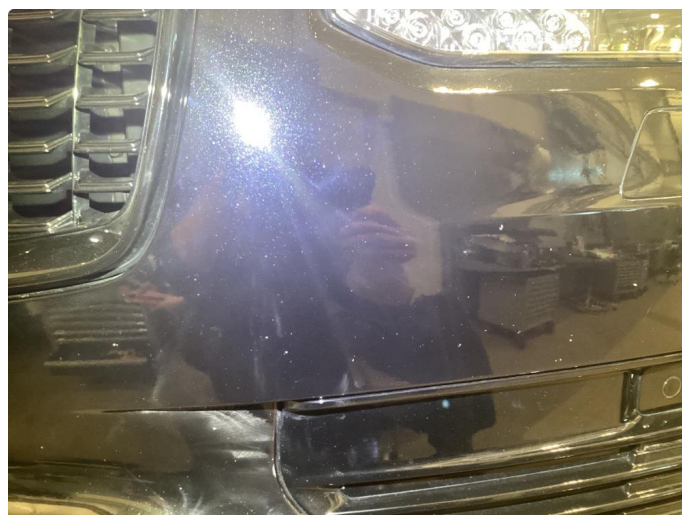
1.3 Liten ripe foran
