MERCEDES-BENZ VITO / 639/5 190 HK AUTOMAT 4WD
TESTDATO: 13.05.2026
KODE: 2024081

VJ38859	5 207 KM	19.12.2025 Førstegang registrert	Diesel
----------------	-----------------	--	---------------

NBF Tilstandsrapport er utarbeidet av Norges Bilbransjeforbund og Forbrukerrådet.

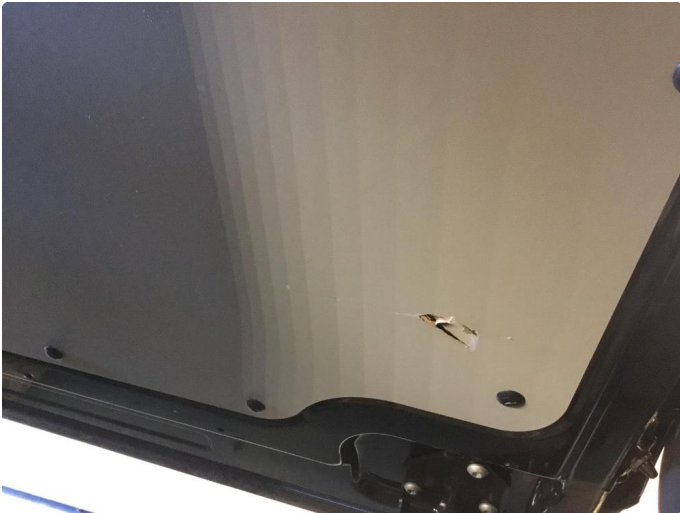
Punkt	Beskrivelse	Plassering
1. EKSTERIØR		
1.1 Dører	Mindre skade dørtrekk v.skyvedør.

1.1 Mindre skade dørtrekk v.skyvedør.
