MERCEDES-BENZ EQE 350 4MATIC / E2EQEX 4WD
TESTDATO: 21.05.2026
KODE: 2030310

CHASSISNR: W1NGM1CB6SA061588	BRUKTIMPORT: Nei
KJØRETØY: Personbil	FRIST FOR PKK: 02.10.2029

NBF Tilstandsrapport er utarbeidet av Norges Bilbransjeforbund og Forbrukerrådet.

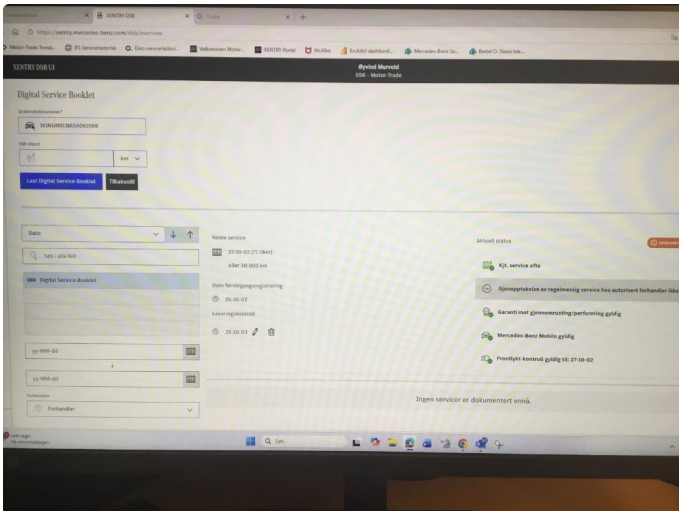
Punkt	Beskrivelse	Plassering
1. MOTOR		
1.1 Service	Serviceintervall ikke oppnådd. Service taes innen 02.10.2027 eller ved 30000km.

1.1 Serviceintervall ikke oppnådd.
 Service tas innen 02.10.2027 eller ved 30000km.
