SKODA ENYAQ 80X / NY 4WD

ZZ33518

CHASSISNR: TMBLE9NY7NF018663

NBF Tilstandsrapport er utarbeidet av Norges Bilbransjeforbund og Forbrukerrådet.

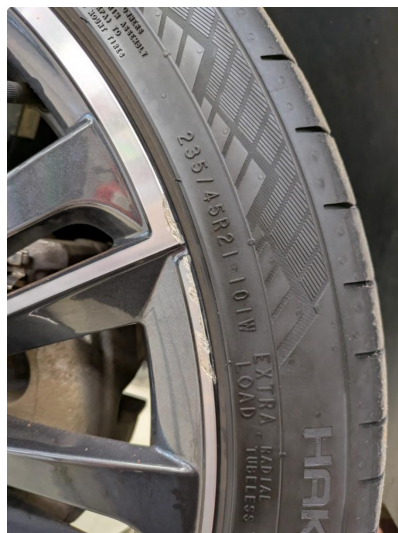
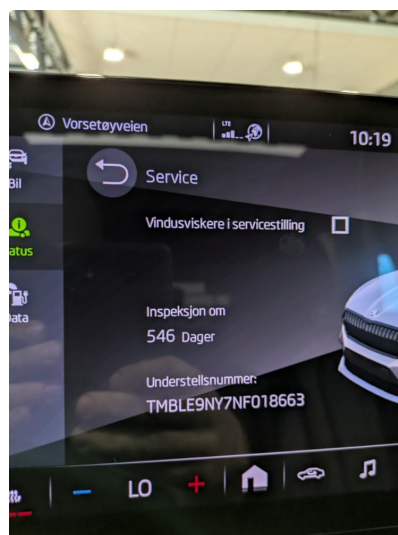
### 1.1 Kantkjørt felg

| Punkt | Beskrivelse | Plassering |
|---|---|---|
| 1.1 Dekk/Felger | kantkjørt felg | begge foran |

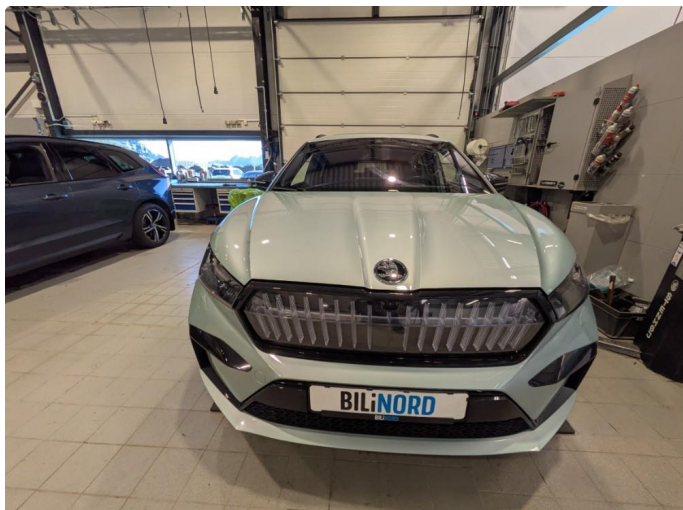
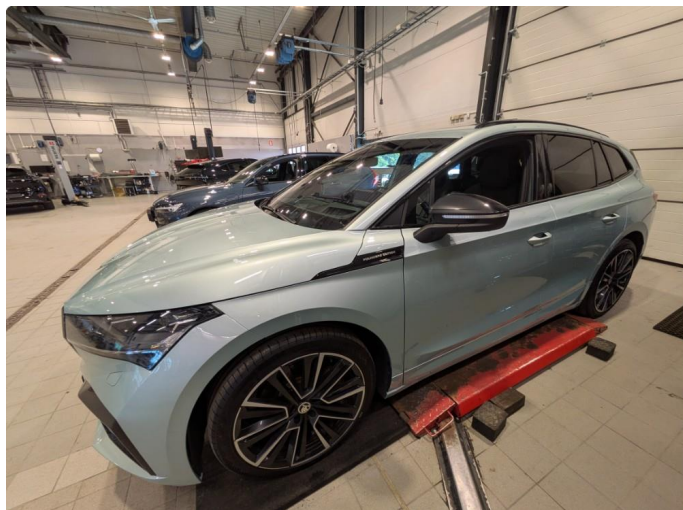
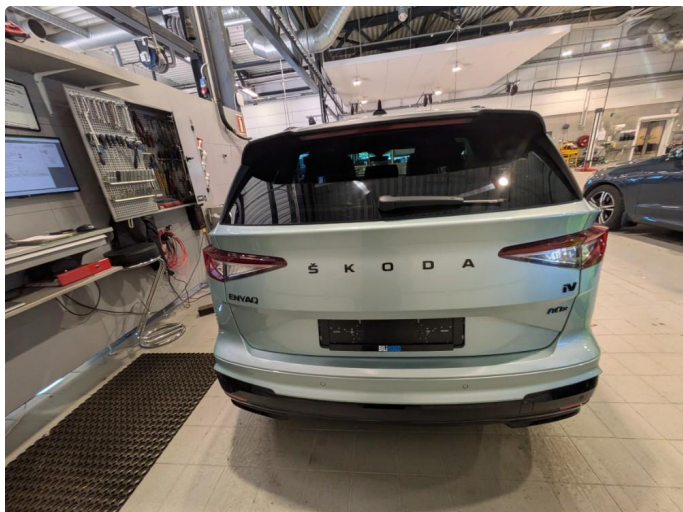
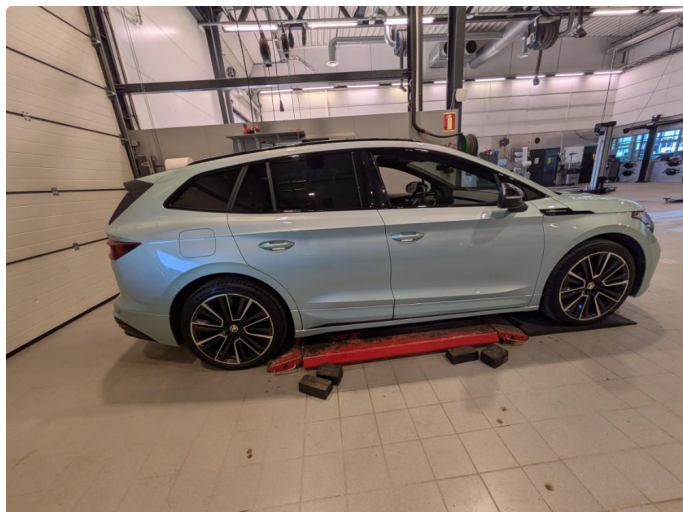
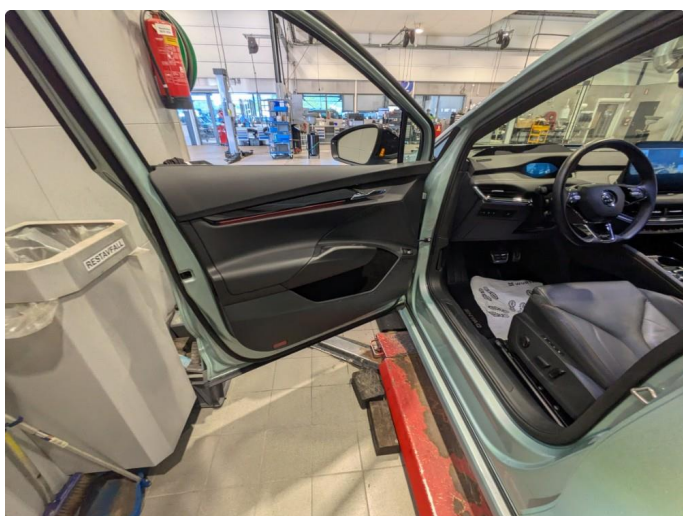
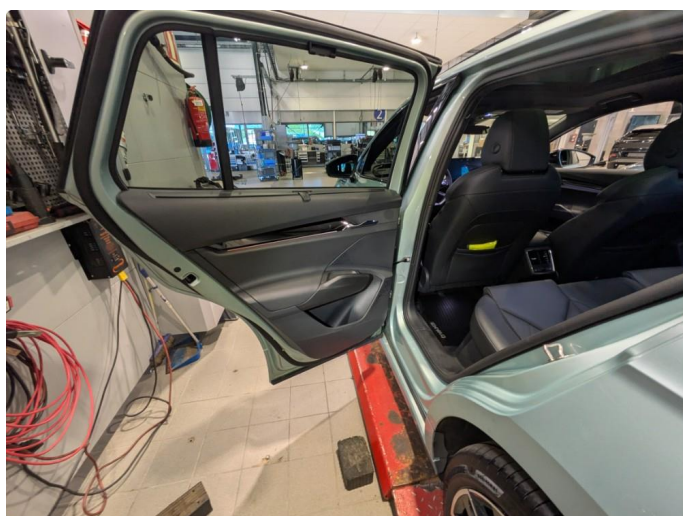
## 2.1 Dokumentert service, se bilde

| Punkt | Beskrivelse | Plassering |
|---|---|---|
| 2.1 Opplysninger | dokumentert service, se bilde | |
