VOLKSWAGEN TRANSPORTER / 7J0 150 HK AUTOMAT  
4WD

TESTDATO: 11.08.2026

CHASSISNR: WV1ZZZ7HZRH026087

NBF Tilstandsrapport er utarbeidet av Norges Bilbransjeforbund og Forbrukerrådet.

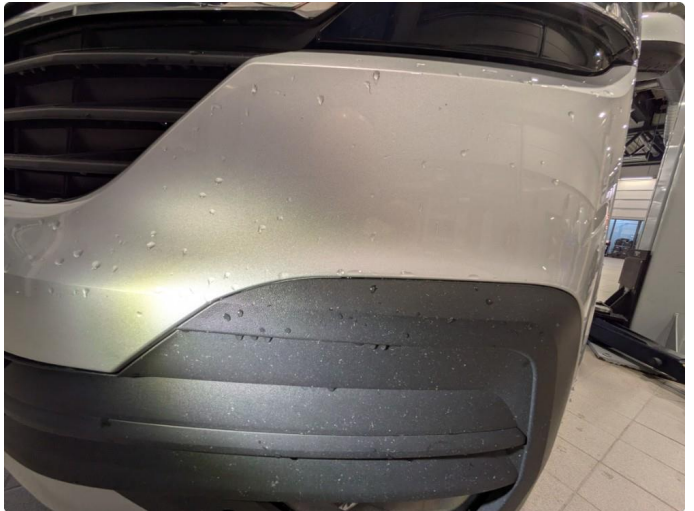
| Punkt | Beskrivelse | Plassering |
|---|---|---|
| 1.1 Lakk | noen riper og småbulker | alle |

## 1.1 Noen riper og småbulker

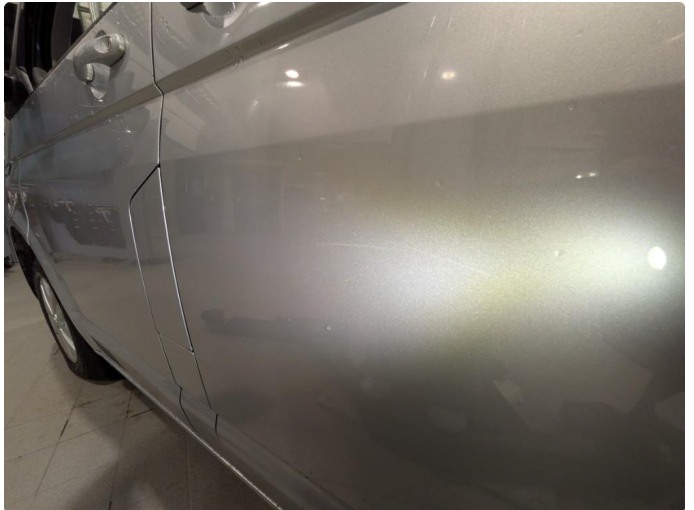
## 1.1 Noen riper og småbulker

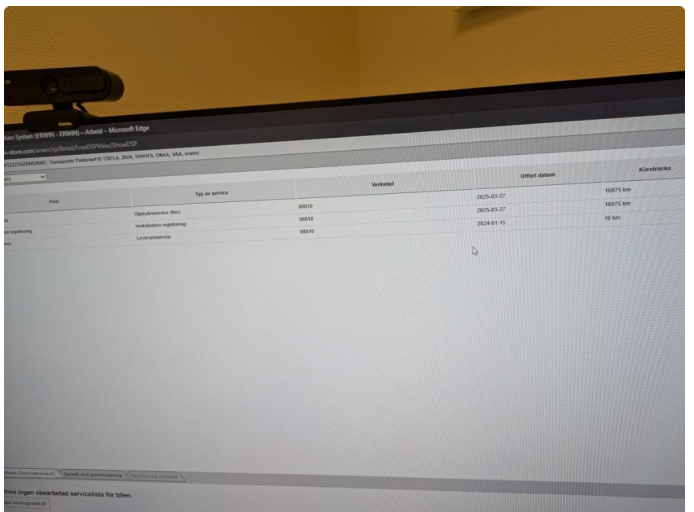
| Punkt | Beskrivelse | Plassering |
|---|---|---|
| 2.1 Opplysninger | dokumentert service, se bilde | |

## 2.1 Dokumentert service, se bilde
