SKODA OCTAVIA / 5E 184 HK AUTOMAT 4WD

TESTDATO: 16.09.2026

NBF Tilstandsrapport er utarbeidet av Norges Bilbransjeforbund og Forbrukerrådet.

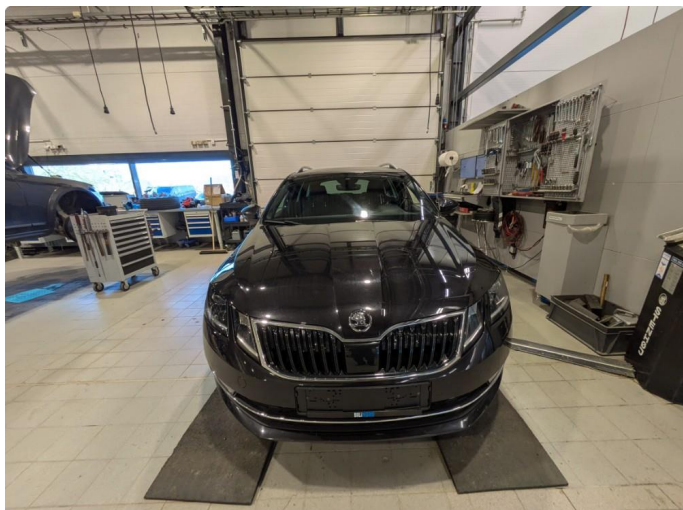
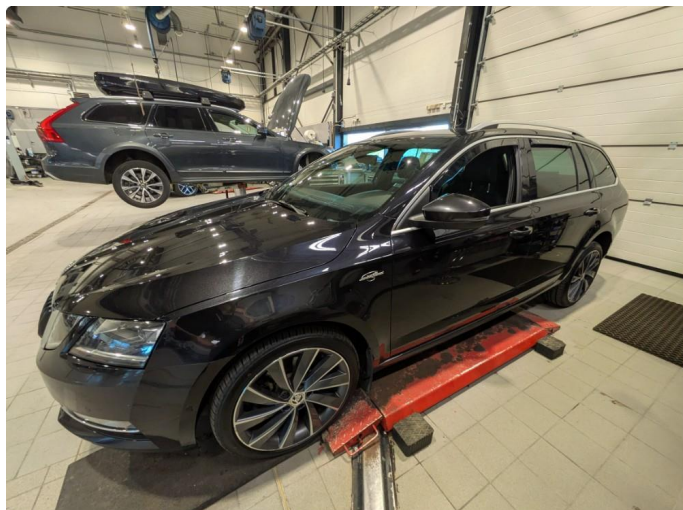
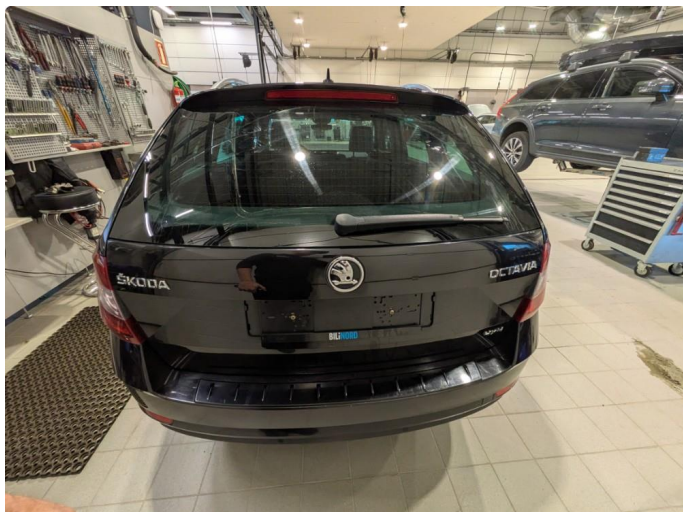
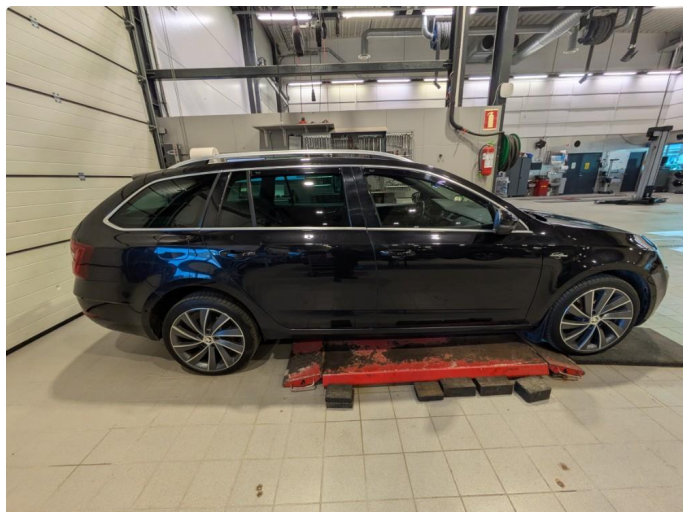
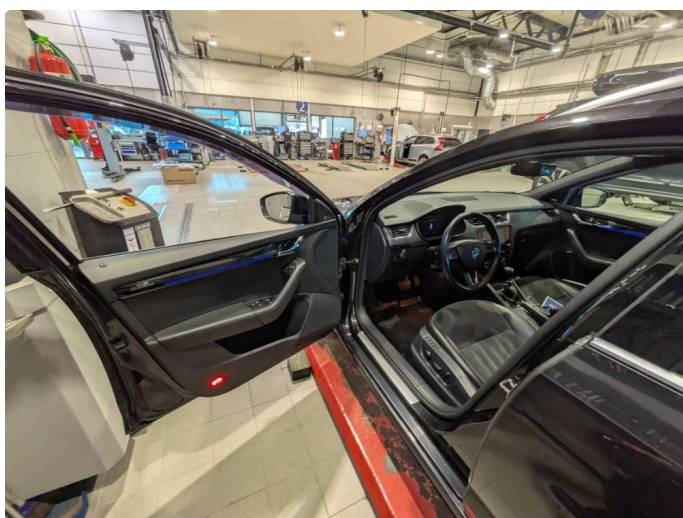
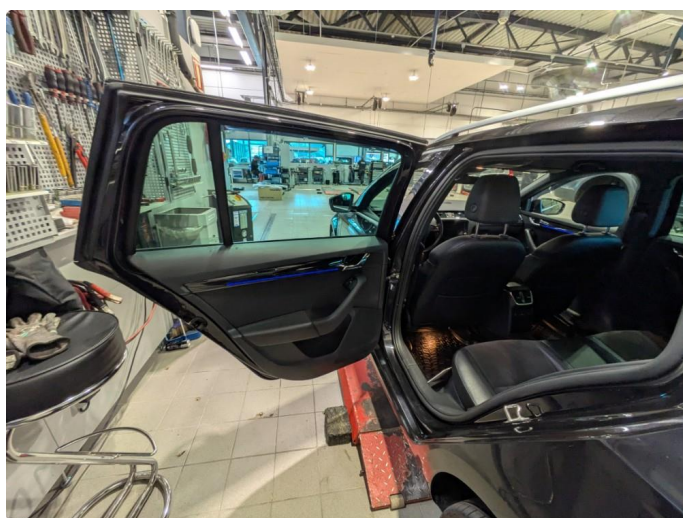
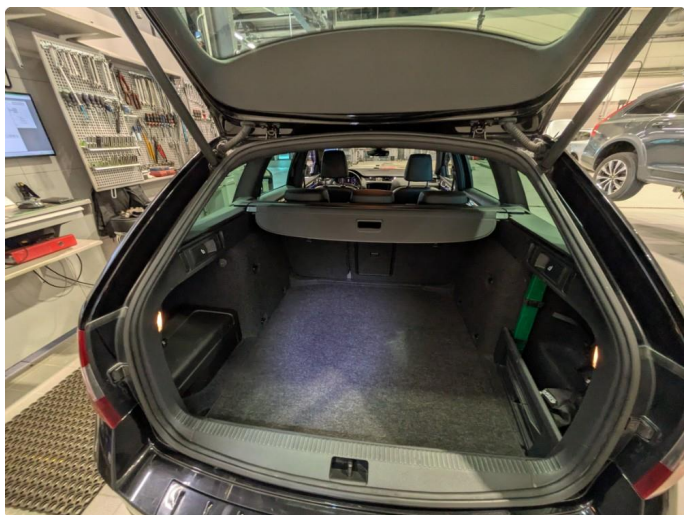
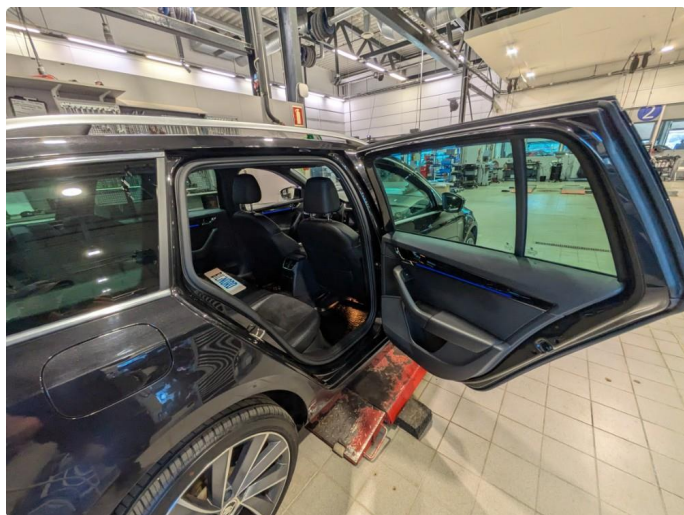
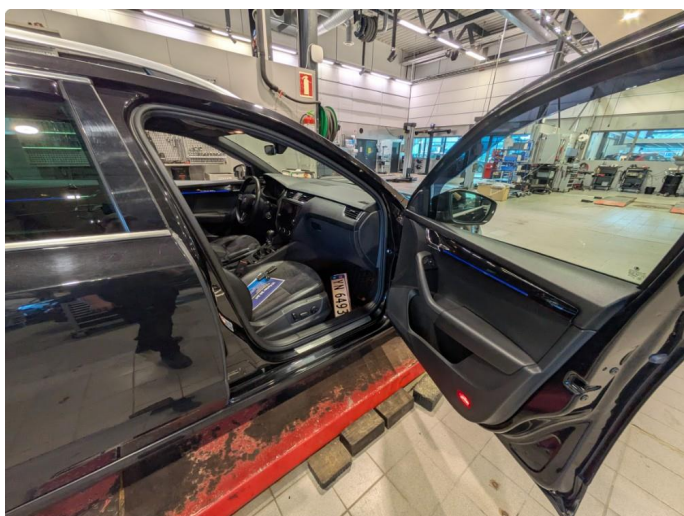
| Punkt | Beskrivelse | Plassering |
|---|---|---|
| 3.1 Opplysninger | dokumentert service, se bilde | |

3.1 Dokumentert service, se bilde
