VOLKSWAGEN ID.5 GTX 220 KW / E2 4WD

TESTDATO: 02.09.2026

NBF Tilstandsrapport er utarbeidet av Norges Bilbransjeforbund og Forbrukerrådet.

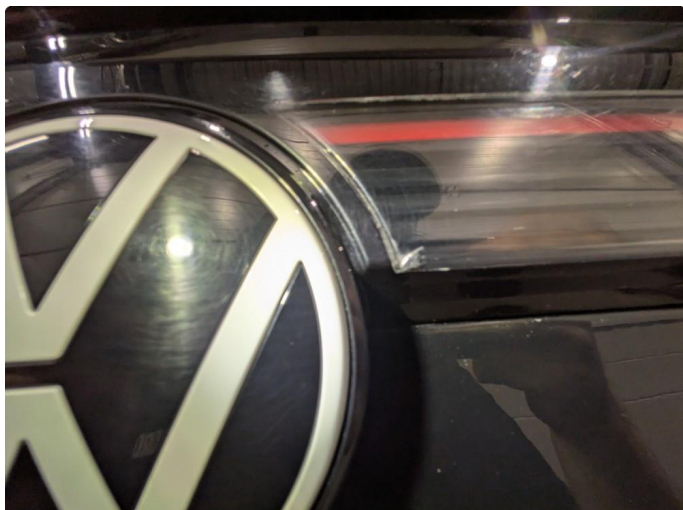
| Punkt | Beskrivelse | Plassering |
|---|---|---|
| 1.1 Lys bak | krakelering i plast | begge bak |

1.1 Krakelering i plast

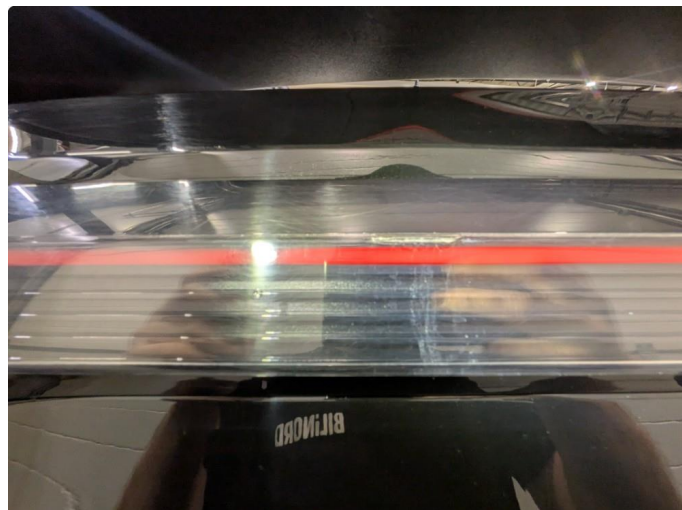
1.1 Krakelering i plast

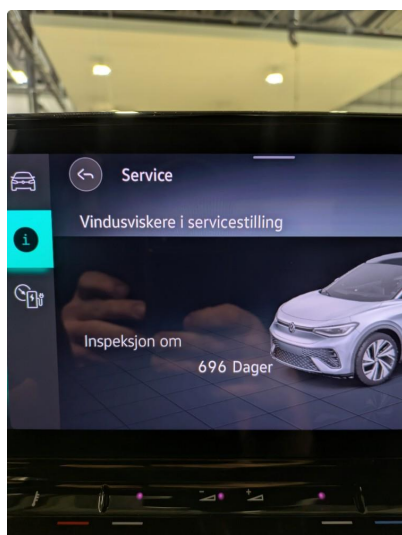
| Punkt | Beskrivelse | Plassering |
|---|---|---|
| 2.1 Opplysninger | dokumentert service, se bilde | |

2.1 Dokumentert service, se bilde

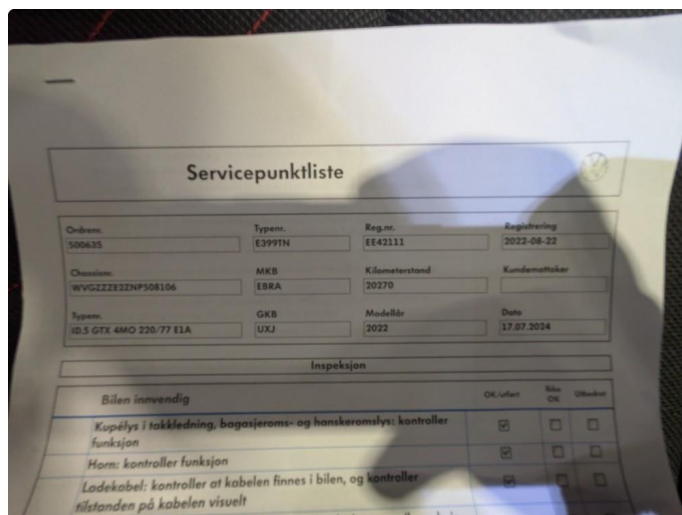
2.1 Dokumentert service, se bilde
