SKODA OCTAVIA 150 HK MANUELL 4X4

TESTDATO: 06.08.2025

NF76866

NBF Tilstandsrapport er utarbeidet av Norges Bilbransjeforbund og Forbrukerrådet.

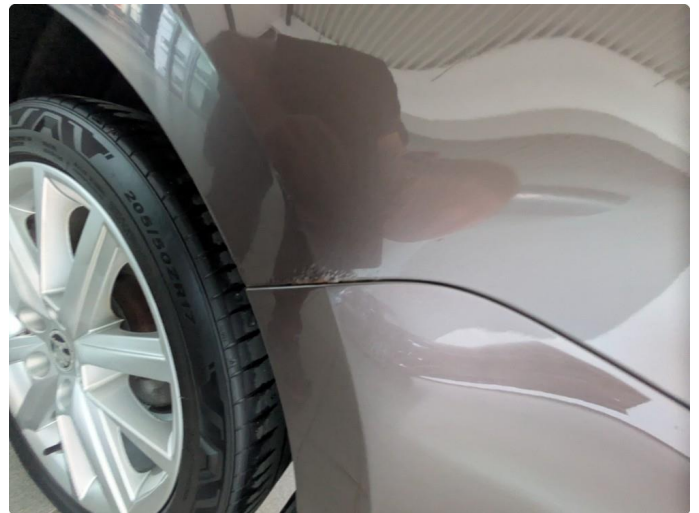
| Punkt | Beskrivelse | Plassering |
|---|---|---|
| 1.2 Skjermer | rust | begge bak |

1.2 Rust

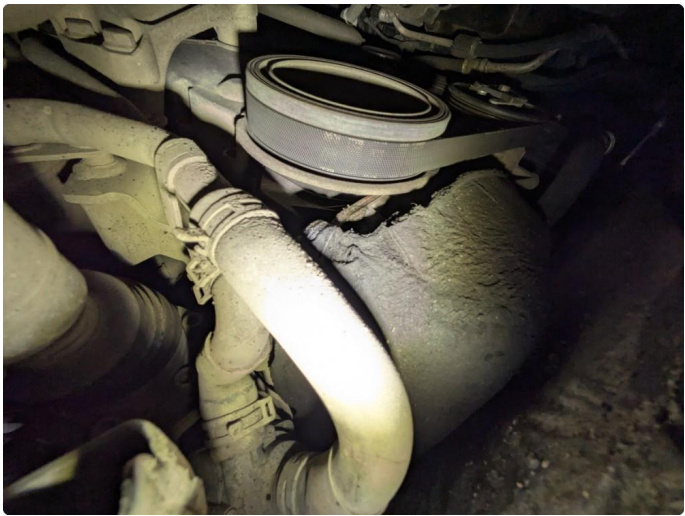
| Punkt | Beskrivelse | Plassering |
|---|---|---|
| 2.1 Dynamo/lading | Dynamoreim slitt.<br>Blir skiftet. | foran |

2.1 Dynamoreim slitt.  
Blir skiftet.
