TESLA MODEL Y / 003 4WD

EE94618

NBF Tilstandsrapport er utarbeidet av Norges Bilbransjeforbund og Forbrukerrådet.

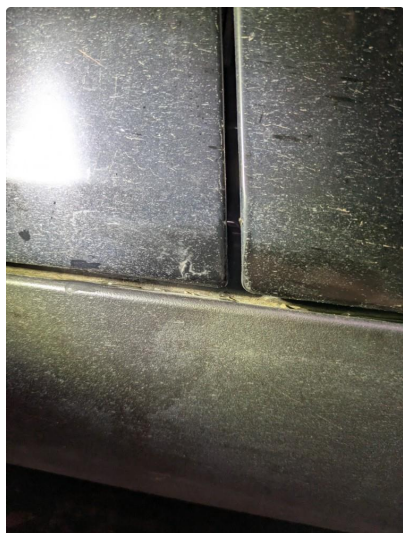
| Punkt | Beskrivelse | Plassering |
|---|---|---|
| 1.1 Dører | rust/korrosjon | venstre foran |

1.1 Rust/korrosjon

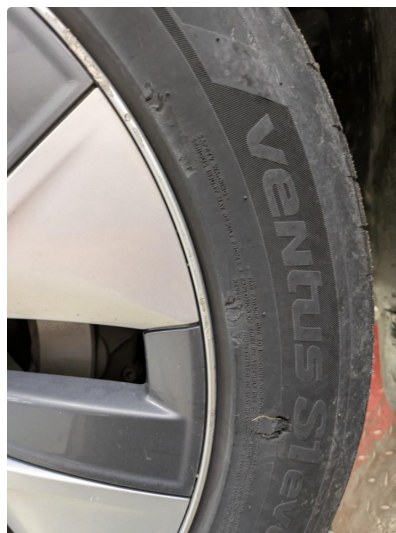
| Punkt | Beskrivelse | Plassering |
|---|---|---|
| 1.2 Dekk/Felger | dekkskade sommerhjul, blir fikset. | venstre foran - venstre bak |

1.2 Dekkskade sommerhjul, blir fikset.

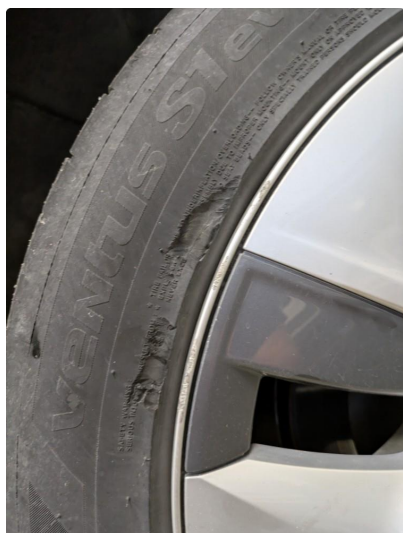
1.2 Dekkskade sommerhjul, blir fikset.

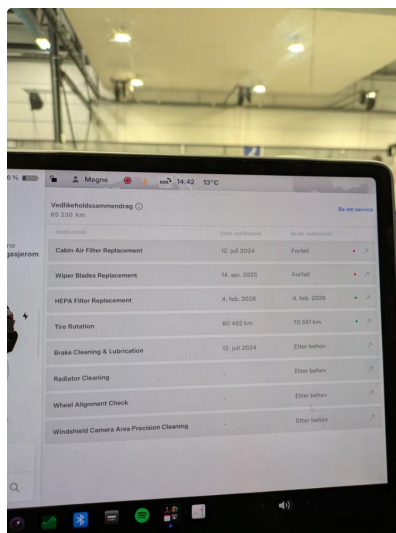
| Punkt | Beskrivelse | Plassering |
|---|---|---|
| 4.1 Opplysninger | dokumentert service, se bilde | |

4.1 Dokumentert service, se bilde
