MG MG MG 4 ELECTRIC / SEH3 2WD

TESTDATO: 03.09.2026

CHASSISNR: LSJWH4091PN040219

NBF Tilstandsrapport er utarbeidet av Norges Bilbransjeforbund og Forbrukerrådet.

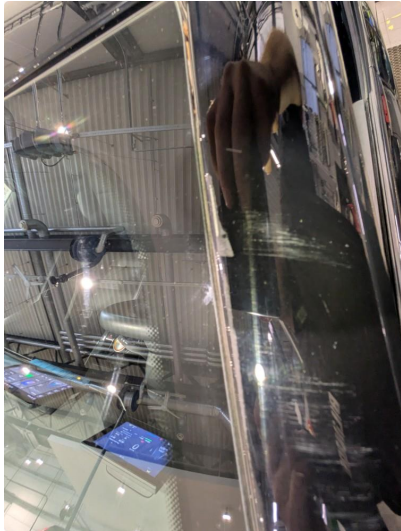
| Punkt | Beskrivelse | Plassering |
|---|---|---|
| 1.1 Vinduspussere/-spyler | øvrige feil, blir fikset | begge foran |

1.1 Øvrige feil, blir fikset

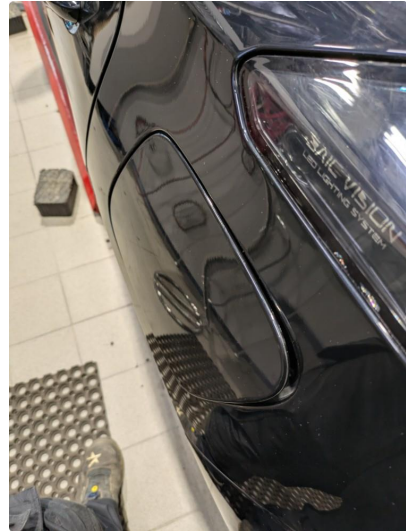
| Punkt | Beskrivelse | Plassering |
|---|---|---|
| 1.2 Ladeluke/tanklokk | defekt, blir fikset | venstre bak |

1.2 Defekt, blir fikset
