BMW X1 XDRIVE25E / F1X 4WD

CHASSISNR: WBA71AB06N5U64688

NBF Tilstandsrapport er utarbeidet av Norges Bilbransjeforbund og Forbrukerrådet.

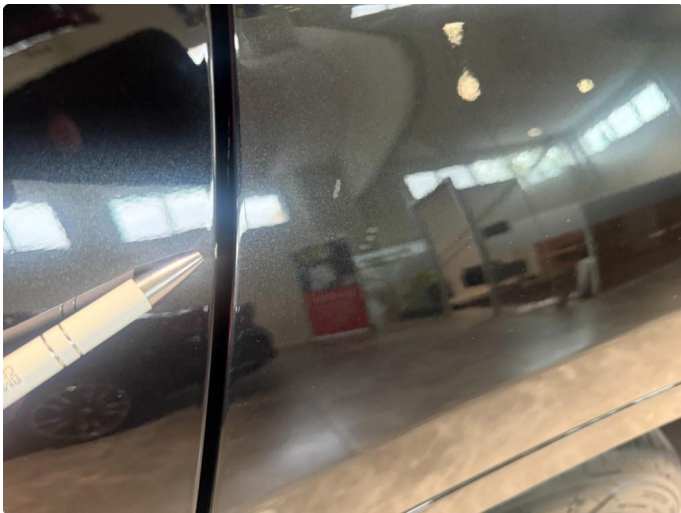
| Punkt | | Beskrivelse | Plassering |
|---|---|---|---|
| 1.1 | Dører | Lite hakk i døråpning. | Venstre bakdør |

1.1 Lite hakk i døråpning.

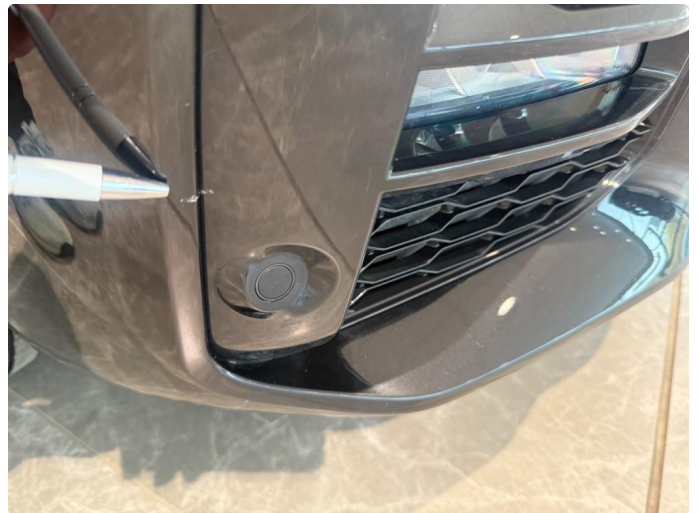
| Punkt | | Beskrivelse | Plassering |
|---|---|---|---|
| 1.2 | Skjermer | Lite steinsprang i skjerm | Høyre foran |

1.2 Lite steinsprang i skjerm
