**BMW I4 M50 / G4C 4WD**
**TESTDATO: 01.08.2026**
**KODE: 2082832**

**EF33763**

NBF Tilstandsrapport er utarbeidet av Norges Bilbransjeforbund og Forbrukerrådet.

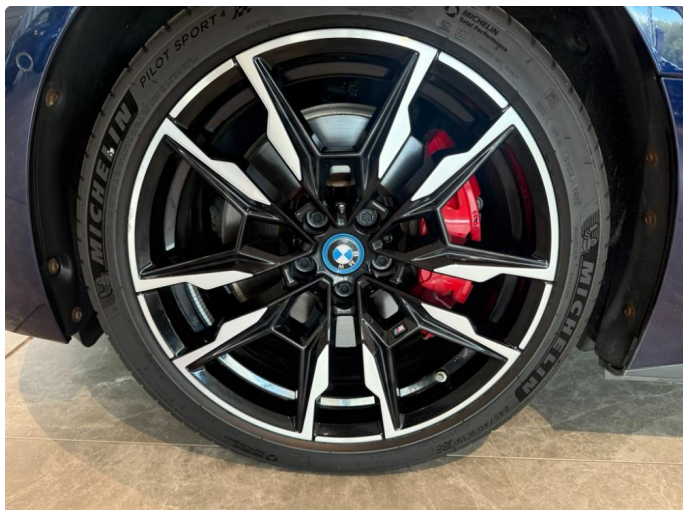
| Punkt | | Beskrivelse | Plassering |
|---|---|---|---|
| 1.1 | Dekk/Felger | Lite hakk i felg. | Venstre foran |

1.1 Lite hakk i felg.

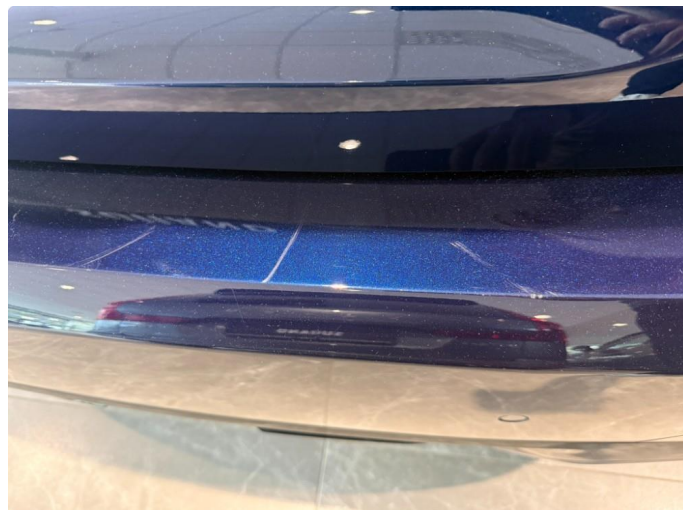
| Punkt | | Beskrivelse | Plassering |
|---|---|---|---|
| 1.2 | Terskler/innlastningssone | Små innlastningsmerker | Innlastning bagasjerom. |

1.2 Små innlastningsmerker

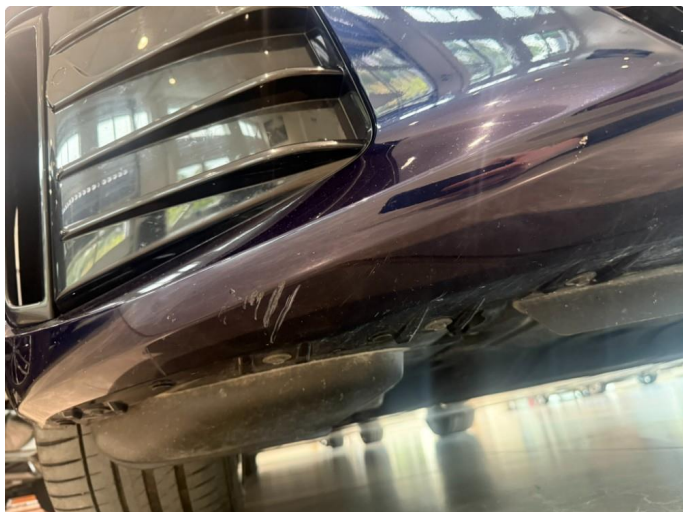
| Punkt | | Beskrivelse | Plassering |
|---|---|---|---|
| 1.3 | Støtfanger | Liten skrape under støtfanger. | Høyre foran |

1.3 Liten skrape under støtfanger.
