BMW X3 XDRIVE30E / G3X 4WD

CHASSISNR: WBATS1105L9D68721

NBF Tilstandsrapport er utarbeidet av Norges Bilbransjeforbund og Forbrukerrådet.

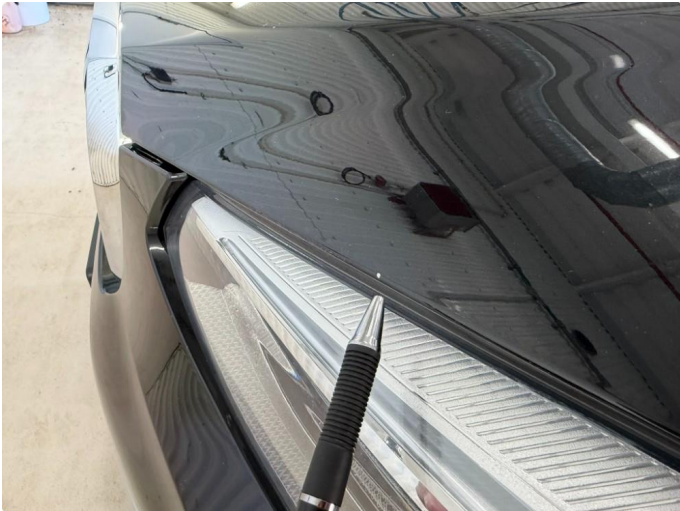
| Punkt | | Beskrivelse | Plassering |
|---|---|---|---|
| 1.1 | Panser | Små steinsprang på panser | Panser |

1.1 Små steinsprang på panser

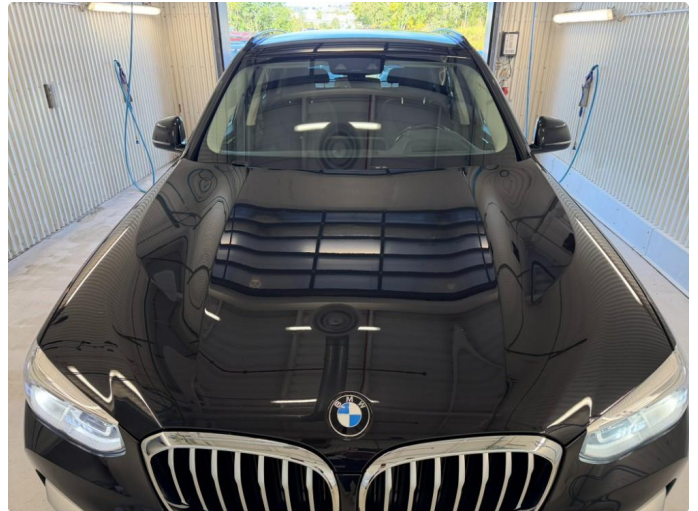
| Punkt | | Beskrivelse | Plassering |
|---|---|---|---|
| 1.2 | Panser | Små steinsprang på panser | Panser |

1.2 Små steinsprang på panser

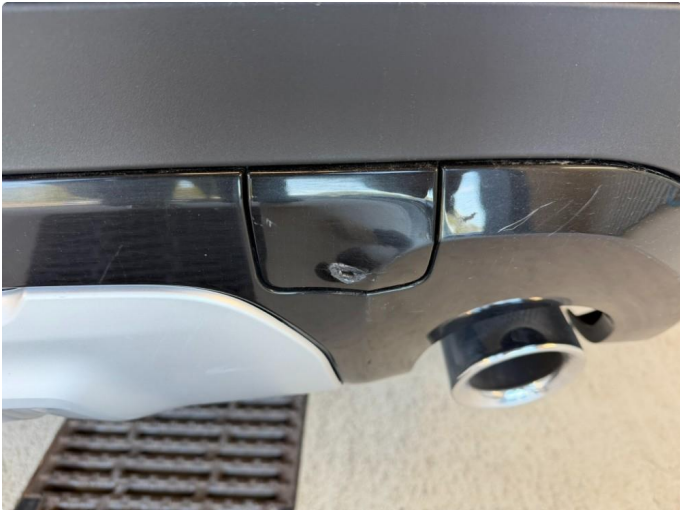
| Punkt | | Beskrivelse | Plassering |
|---|---|---|---|
| 1.3 | Støtfanger | Lite hakk | Støtfanger bak |

1.3 Lite hakk

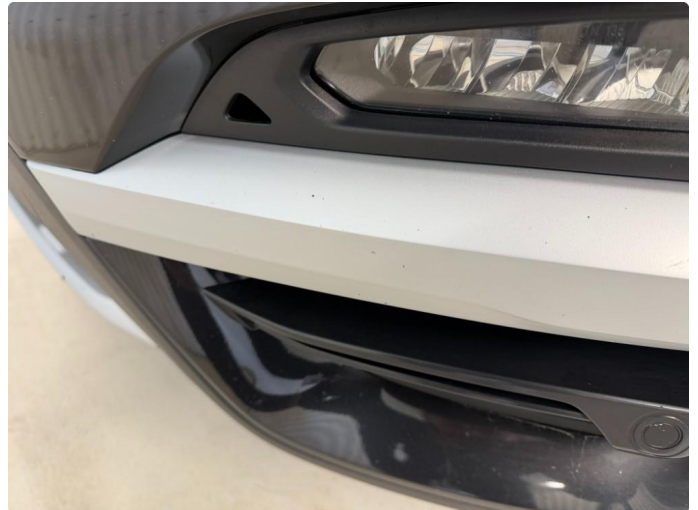
| Punkt | | Beskrivelse | Plassering |
|---|---|---|---|
| 1.4 | Støtfanger | Små steinsprang på støtfanger framme | Støtfanger framme |

1.4 Små steinsprang på støtfanger framme
