VOLVO XC60 / U 4WD
TESTDATO: 10.06.2026
KODE: 2047661

| HK18112 | 35 288 KM | 20.10.2023 Førstegang registrert | Hybr(B) |

NBF Tilstandsrapport er utarbeidet av Norges Bilbransjeforbund og Forbrukerrådet.

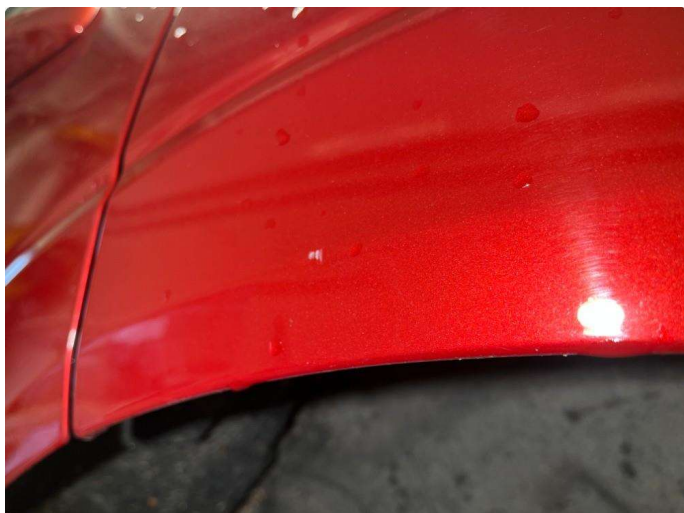
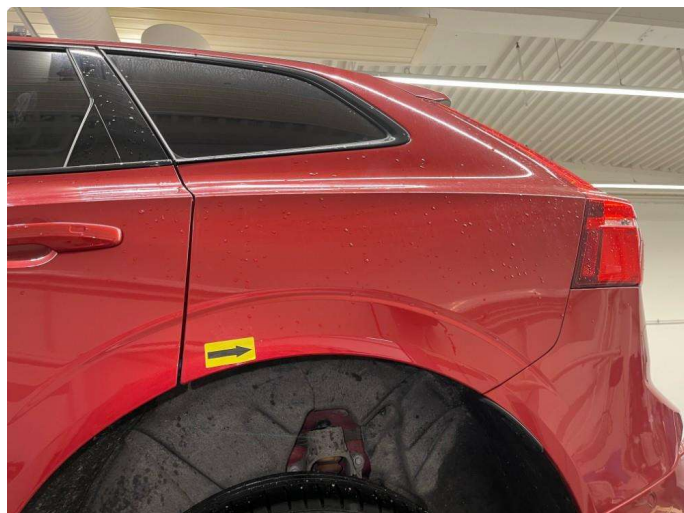
| Punkt | Beskrivelse | Plassering |
|---|--|---|
| 1.1 Skjermer | p-bulk | venstre bak |

1.1 P-bulk

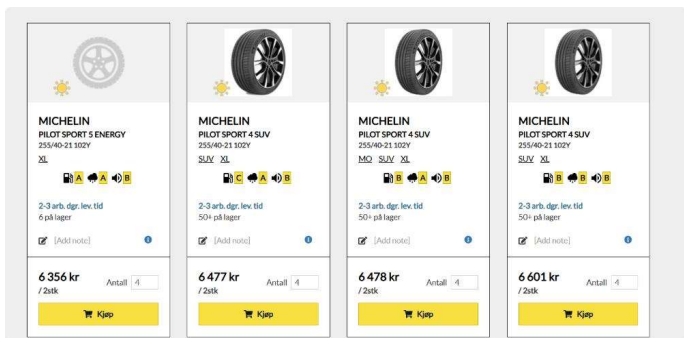
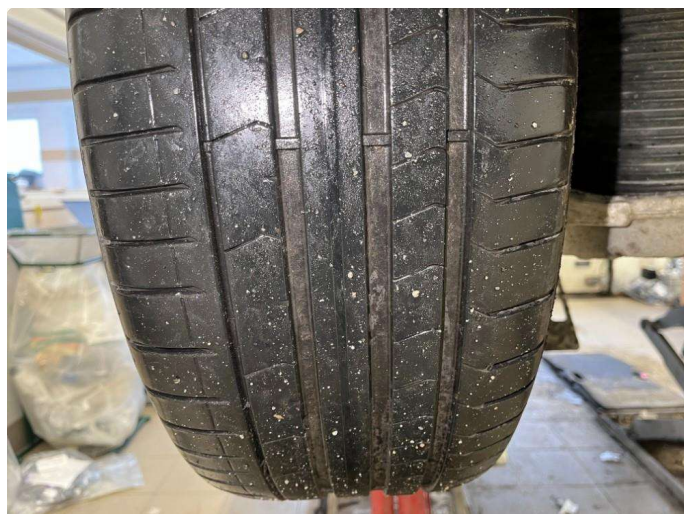
| Punkt | Beskrivelse | Plassering |
|---|--|---|
| 1.2 Dekk/Felger | for lite mønsterdybde sommerdekk 2 stk | begge foran |

1.2 For lite mønsterdybde sommerdekk 2 stk

| | VENSTRE FORAN | HØYRE FORAN | VENSTRE BAK | HØYRE BAK |
|---|---|---|---|---|
| MØNSTERDYBDE SOMMERDEKK (MM) | 2,5 | 3 | 4 | 4 |

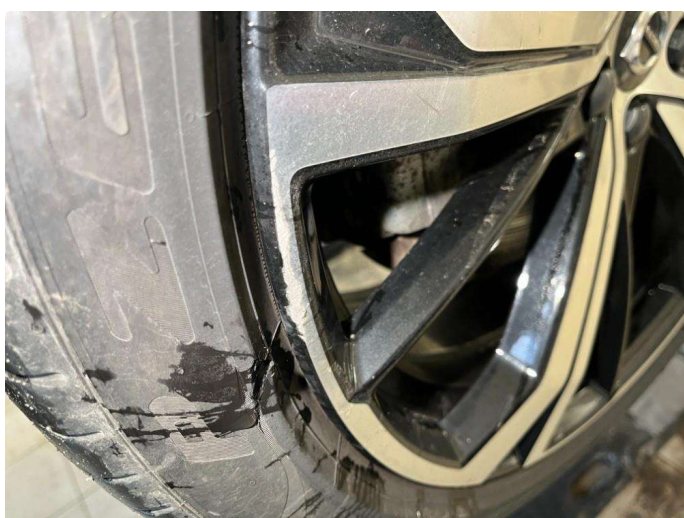
| Punkt | Beskrivelse | Plassering |
|---|--|---|
| 1.3 Dekk/Felger | kantkjørt felg Diamond Cut | venstre foran |

1.3 Kantkjørt felg Diamond Cut
