VOLVO XC40 / X 2WD
TESTDATO: 04.06.2026
KODE: 2042243

EF88628

NBF Tilstandsrapport er utarbeidet av Norges Bilbransjeforbund og Forbrukerrådet.

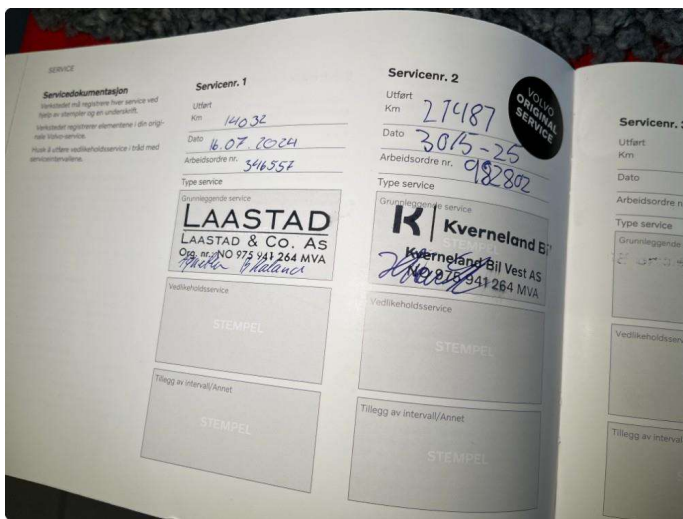
Hälsotillstånd för högspänningsbatteri

Fordonsidentifiseringsnummer (VIN): **LYVXZEFV4PL084738**
Registreringsnummer: **EF88628**
Modell: **XC40 2023**
Körsträcka: **30 203 Km**
Verkstadens namn: **Kverneland Bil Vest AS, avd. Haugesund**

Batteriets hälsotillstånd: **96 %***
