VOLVO XC40 / X 4WD
TESTDATO: 08.04.2026
KODE: 1990633

EC19981

NBF Tilstandsrapport er utarbeidet av Norges Bilbransjeforbund og Forbrukerrådet.

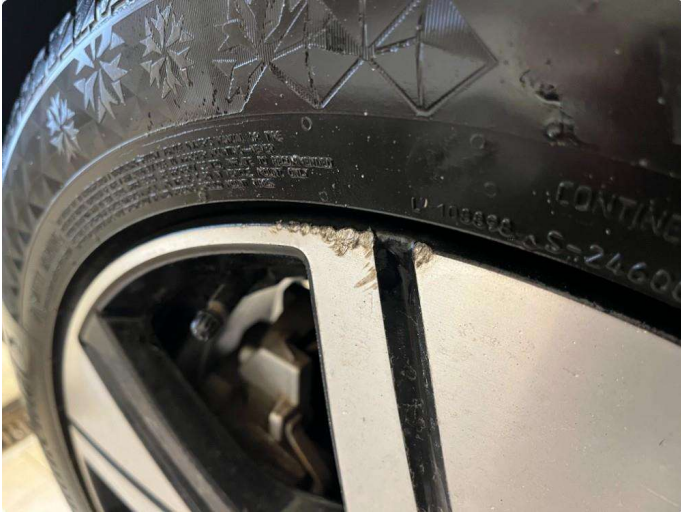
Punkt	Beskrivelse	Plassering
1. EKSTERIØR		
1.1 Dekk/Felger	kantkjørt felg	venstre foran
1.2 Dekk/Felger	hjulsett mangler - sommer	alle

1.1 Kantkjørt felg
