VOLVO C40 / X 4WD

TESTDATO: 29.08.2026

CHASSISNR: YV1XKEDV5P2033483

## OPPSUMMERT STATUS PÅ KJØRETØY

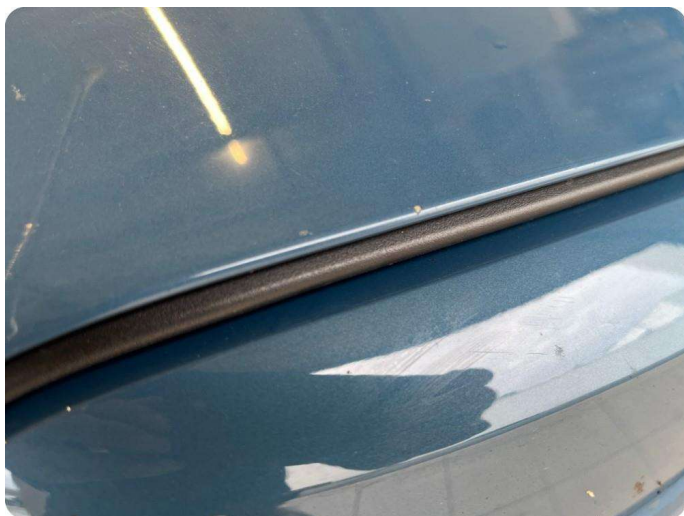
### 1.1 Stensprut

| PUNKT | BESKRIVELSE | PLASSERING | PÅKOST |
|---|---|---|---|
| 1.1 Lakk - | Stensprut. mindre merker finnes i front. Kan legges lakk i | foran | |

Mindre merker finnes i front. Kan legges lakk i

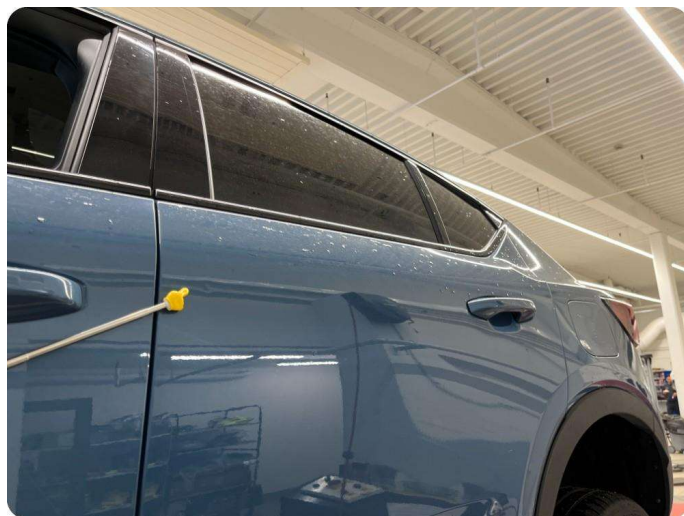
### 1.2 Bulk

| PUNKT | BESKRIVELSE | PLASSERING | PÅKOST |
|---|---|---|---|
| 1.2 Dører - | Bulk. venstre bakdør. Rettes via bulketeknikk | venstre | 2 375 |

Venstre bakdør. Rettes via bulketeknikk

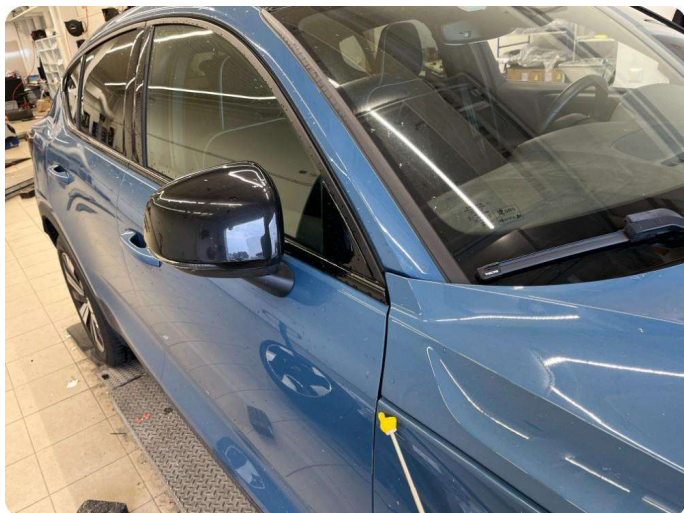
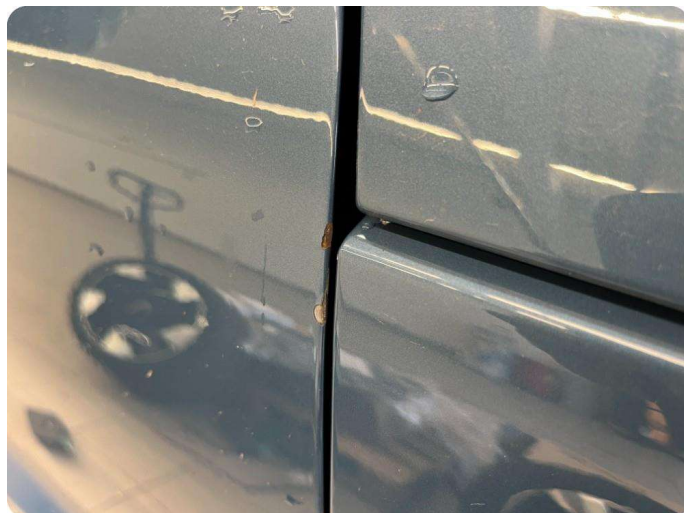
### 1.3 Lakk flasser

| PUNKT | BESKRIVELSE | PLASSERING | PÅKOST |
|---|---|---|---|
| 1.3 Dører - | Lakk flasser. pass.dør foran mot skjerm. Kan renses og legges lakk i ( begynnende rust ) | høyre foran | 625 |

Pass.dør foran mot skjerm. Kan renses og legges lakk i ( begynnende rust )

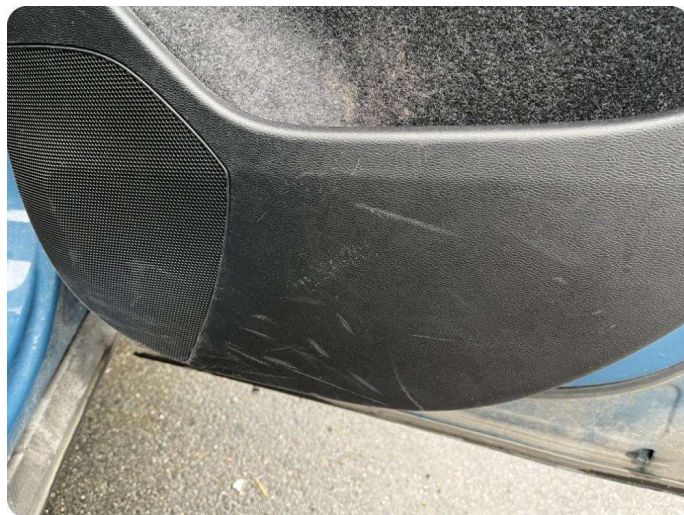
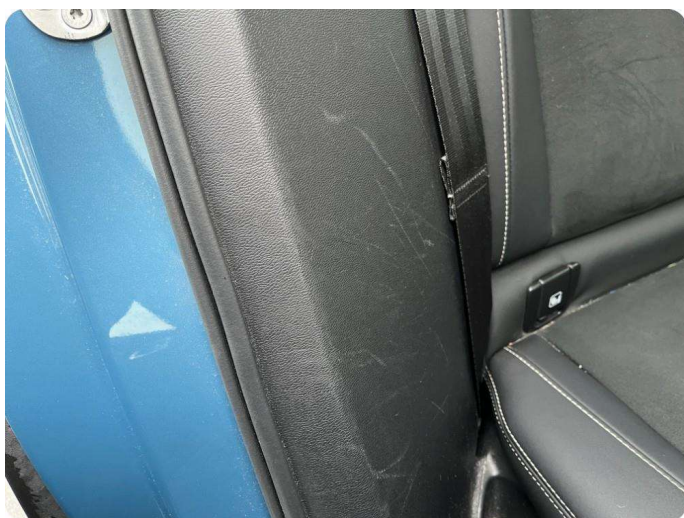
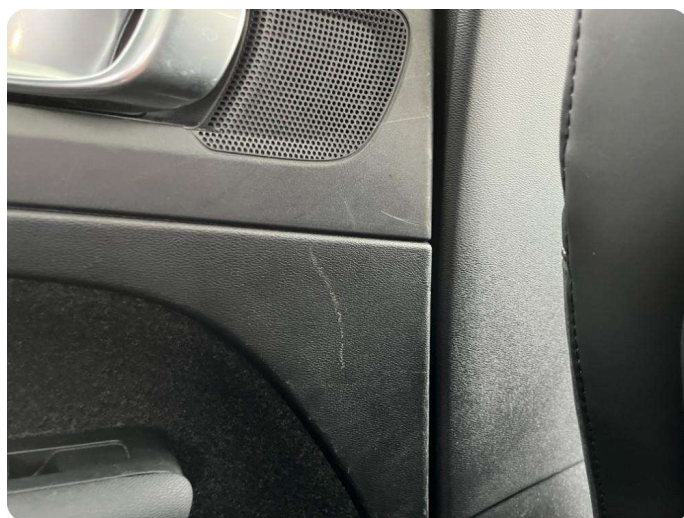
#### 3.1 Ripe(r)

| PUNKT | BESKRIVELSE | PLASSERING | PÅKOST |
|---|---|---|---|
| 3.1 Deksel - | Ripe(r). på diverse deksel / paneler innvendig. Normalt ihht alder / km.stand | alle | |

På diverse deksel / paneler innvendig. Normalt ihht alder / km.stand

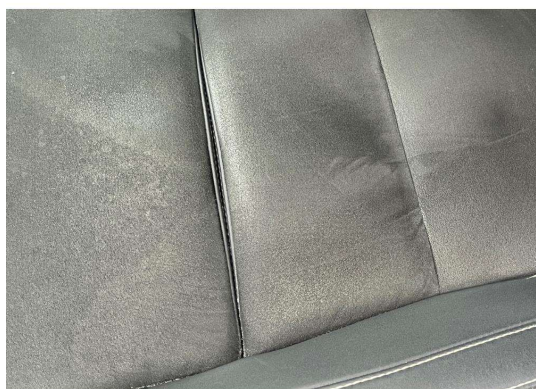
#### 4.1 Dyprens

| PUNKT | BESKRIVELSE | PLASSERING | PÅKOST |
|---|---|---|---|
| 4.1 Øvrig utstyr/klargjøring | Dyprens. av setetrekk fører + generell vask av interiør trengs | | |

Av setetrekk fører + generell vask av interiør trengs
