Teknisk test med påkost

MG MG MARVEL R ELECTRIC 4WD

TESTDATO: 08.07.2025

ED37013

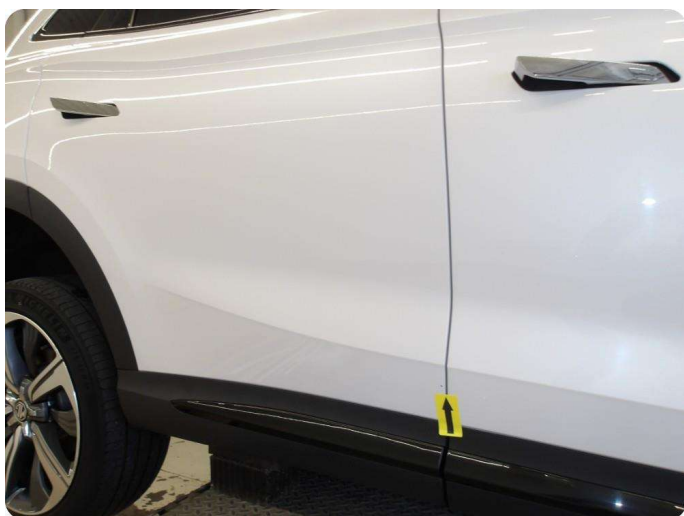
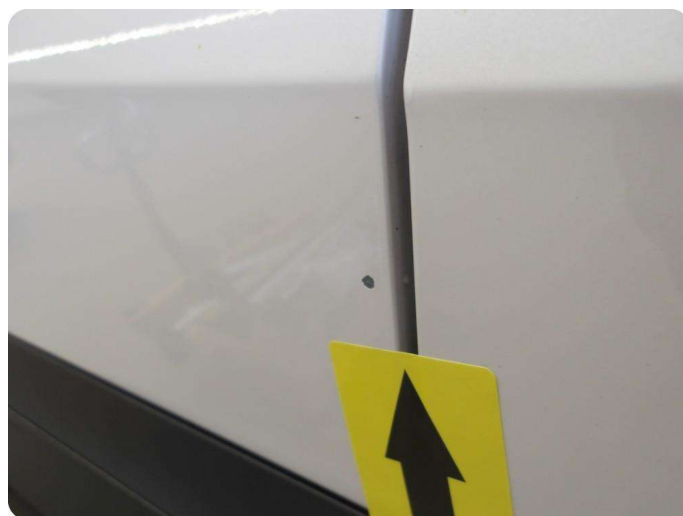
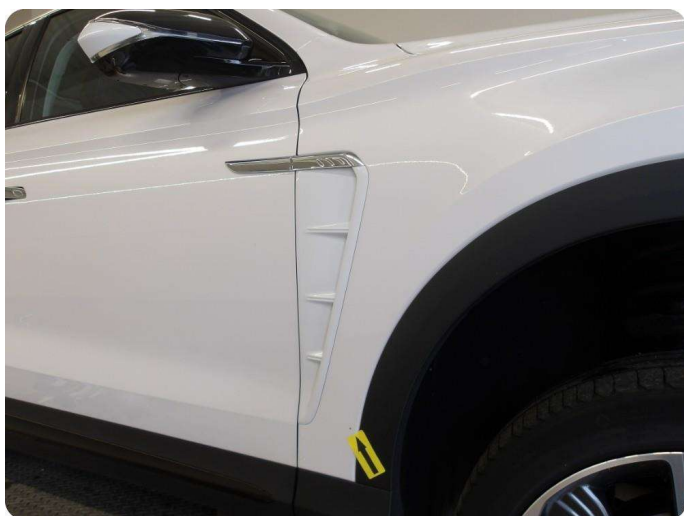
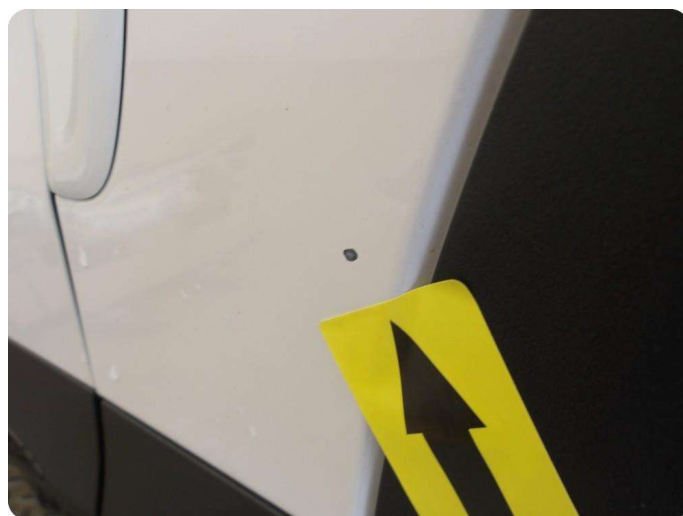
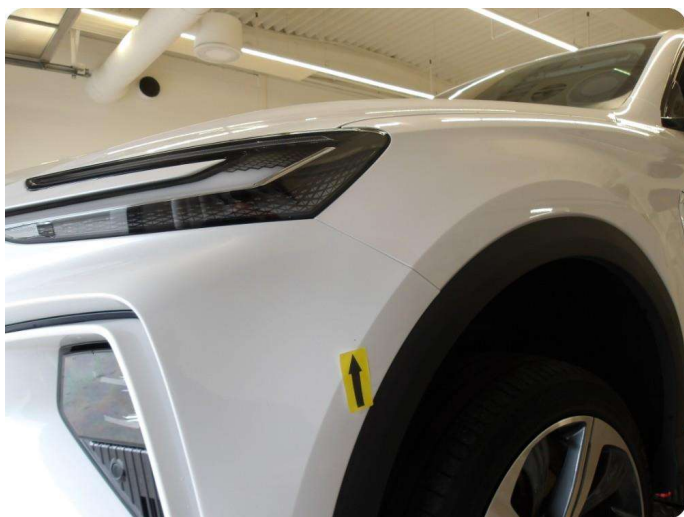
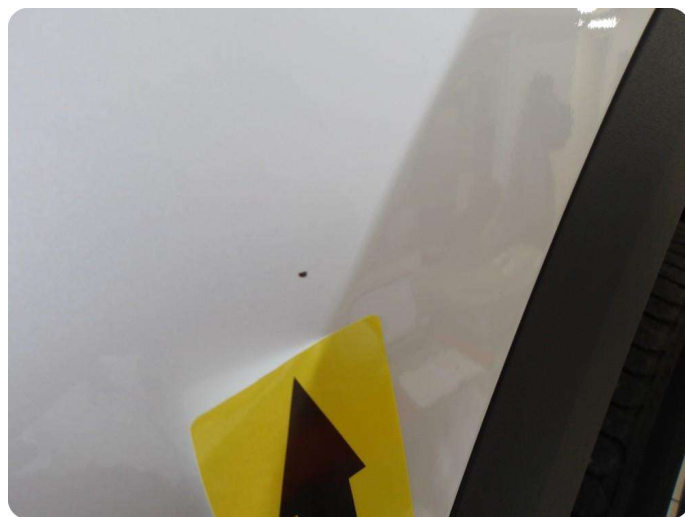
1.1 Øvrige feil

Ett par mindre merker finnes i lakk rundt om som kan legges litt lakk i sår : Bakdør nedre høyre bak, framskjerm høyre + støtfangerhjørne venstre foran

PUNKT	BESKRIVELSE	PLASSERING	PÅKOST
Eksteriør			
1.1 Lakk -	Ett par mindre merker finnes i lakk rundt om som kan legges litt lakk i sår : Bakdør nedre høyre bak, framskjerm høyre + støtfangerhjørne venstre foran	alle

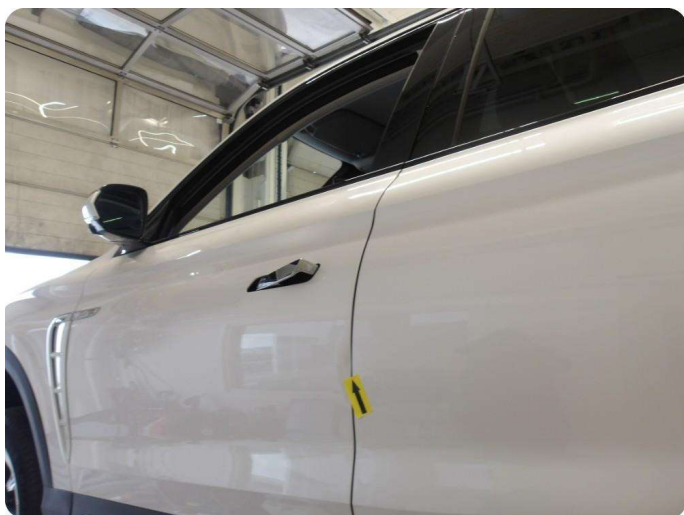
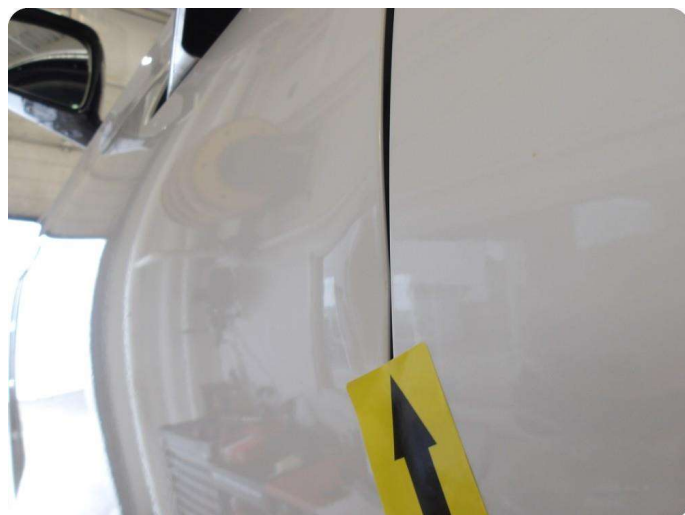
1.2 Bulk

Knekk i dørblad førerdør. Ingen stor lakkskade, så mulig denne kan rettes

1.2 Dører -	Bulk. Knekk i dørblad førerdør. Ingen stor lakkskade, så mulig denne kan rettes	venstre foran	
1.3 Dekk/Felger -	Hjulsett mangler - vinter. Ikke kont. Lagt inn med forbehold	alle

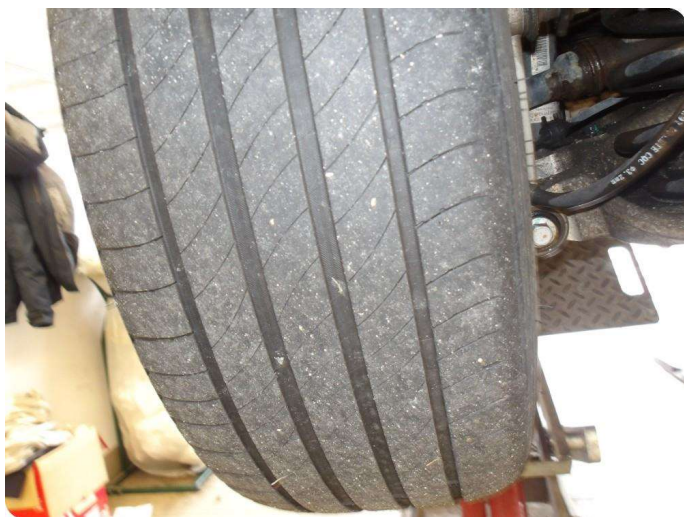
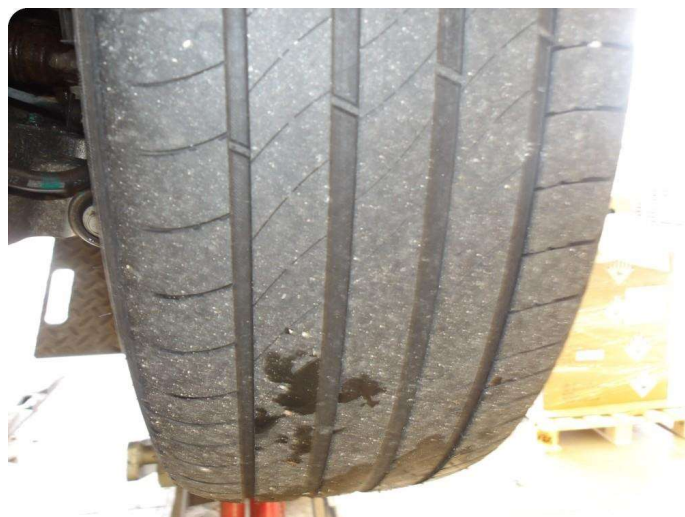
1.4 For liten mønsterdybde sommerdekk
Gjelder begge bakdekk sommer. Godkjent pr.nå
(er ca 2mm mønster) Nærmer seg minimum for
skifte. Bør skifte før salg til ny kunde

1.4 Dekk/Felger -	For liten mønsterdybde sommerdekk. Gjelder begge bakdekk sommer. Godkjent pr.nå (er ca 2mm mønster) Nærmer seg minimum for skifte. Bør skifte før salg til ny kunde	begge bak

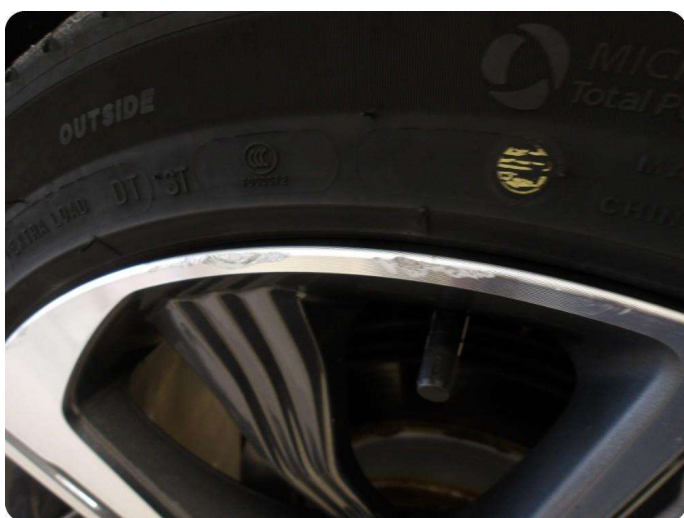
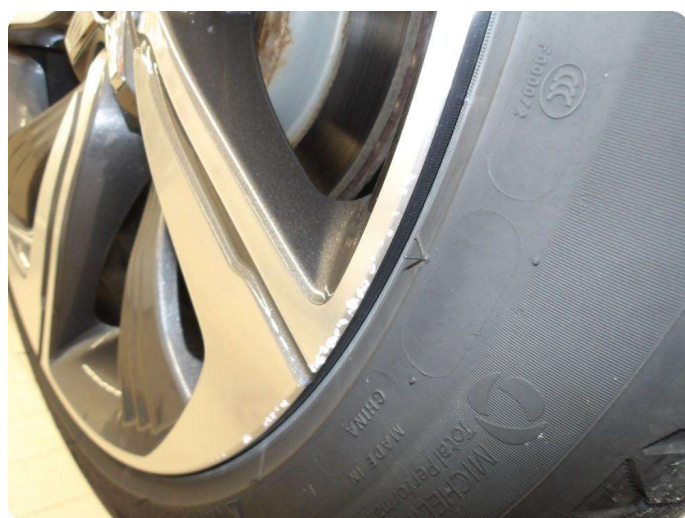
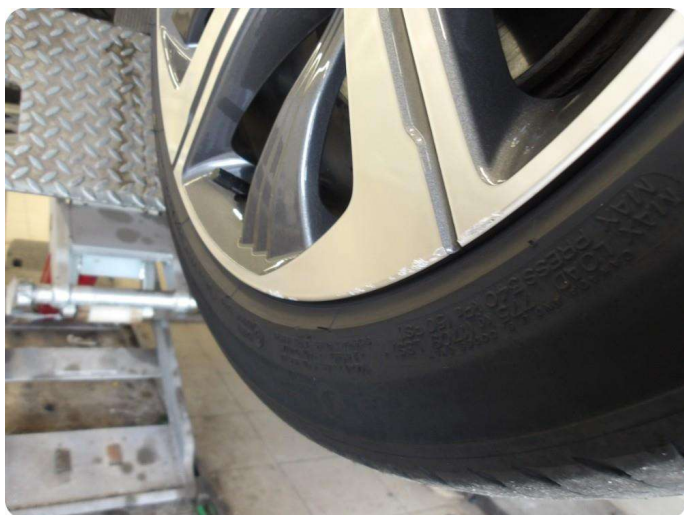
1.5 Kantkjørt felg

Gjelder sommer : VB, HB og HF (Normale merker kantkjørt, alle kan rep. ved felgrep (feks Dekkstra Stavanger) viss ønskelig

1.5 Dekk/Felger -	Kantkjørt felg. Gjelder sommer : VB, HB og HF (Normale merker kantkjørt, alle kan rep. ved felgrip (feks Dekkstra Stavanger) viss ønskelig	alle	
Motor

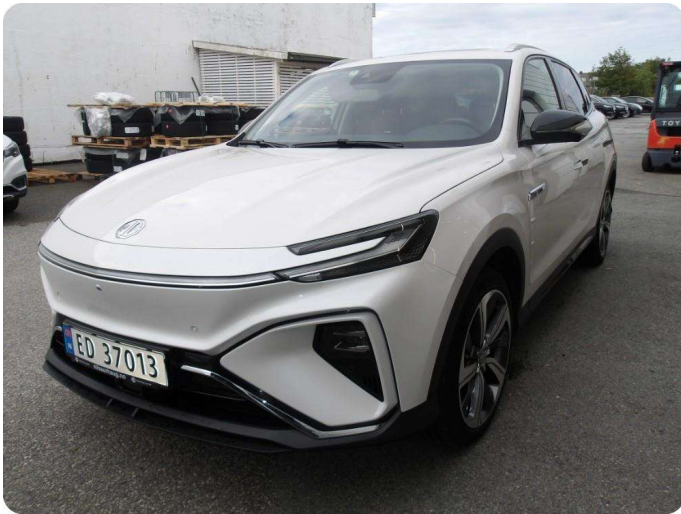
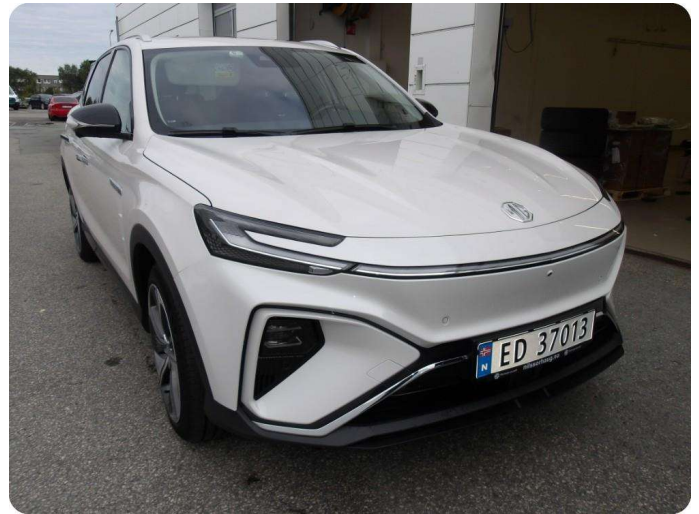
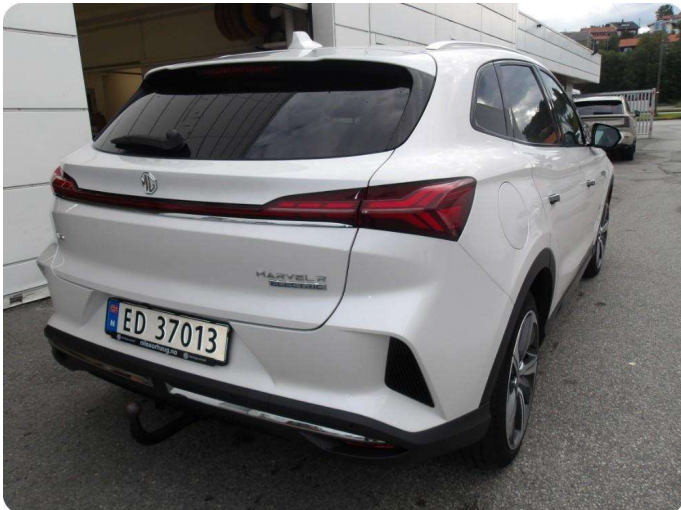
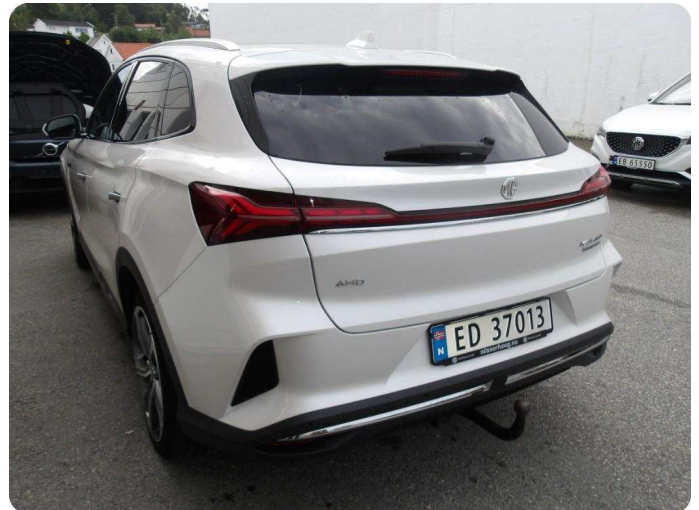
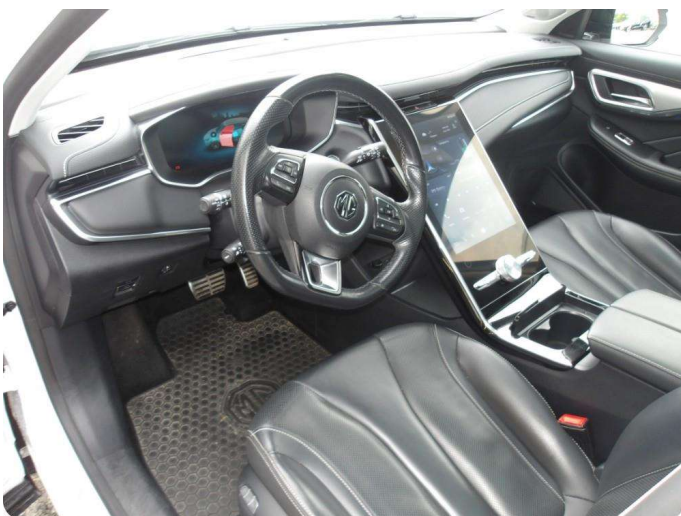
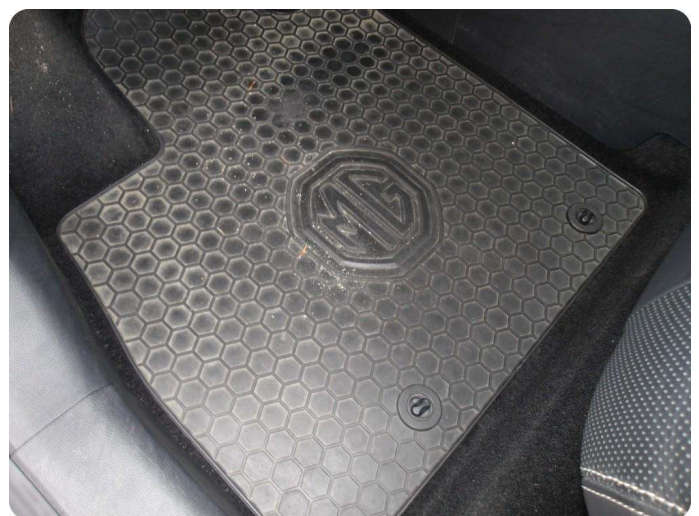
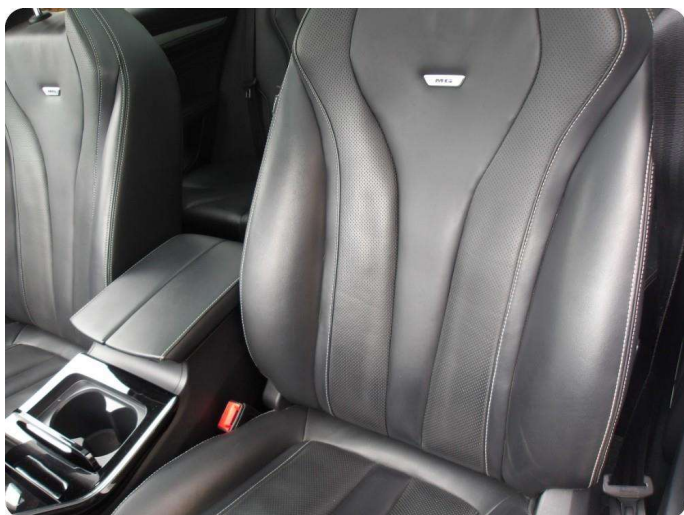
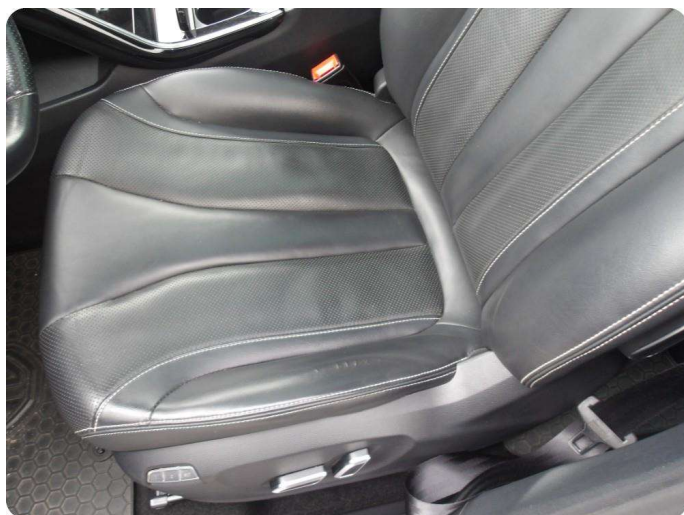
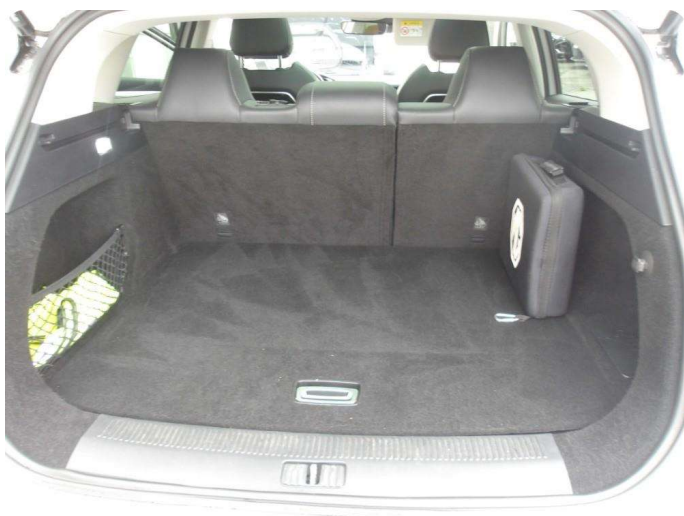
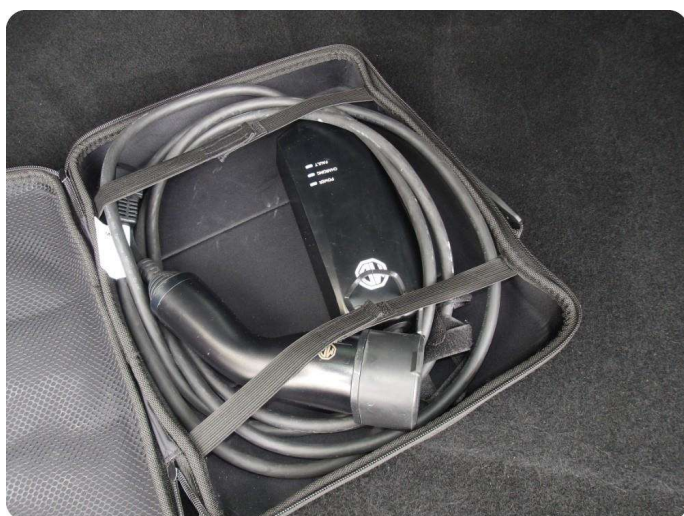
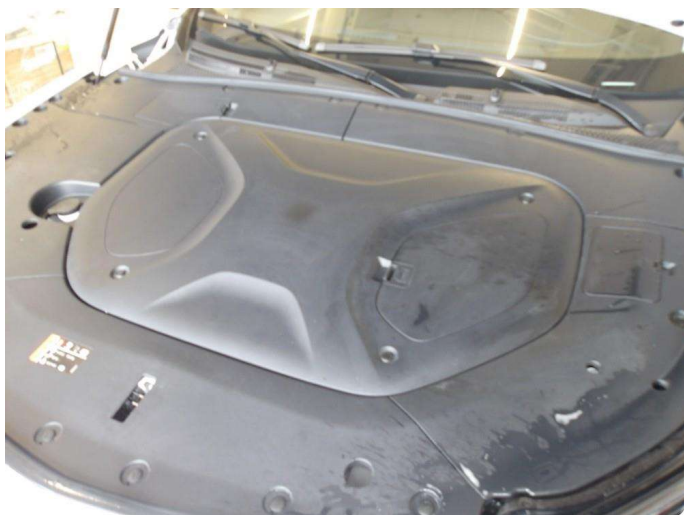
Serviceplan. Ar og/eller kjørte kilometer, alt etter hva som inntreffer først.

1 år / 24 000	Km. stand: 26233	2 år / 48 000	Km. stand
Dato: 01.06.23		Dato:	
LAASTAD			
LAASTAD & CO MVA			
Org. nr.: NO 975 93024 MVA			
Arbeidsordre nummer:	Kjølevæske skift	Arbeidsordre nummer:	Kjølevæske skift
Bremsevæske skift		Bremsevæske skift	
Ujævningslading		Ujævningslading	
Forhandler stempel og signatur			
3 år / 72 000	Km. stand: 50523	4 år / 96 000	Km. stand
Dato: 06.09.24		Dato:	
Ford			
KVERNELAND HILFORD HAUGESUND			
Ford Service 2024			
886068			
Arbeidsordre nummer:	Kjølevæske skift	Arbeidsordre nummer:	Kjølevæske skift
Bremsevæske skift		Bremsevæske skift	
Ujævningslading		Ujævningslading	
Forhandler stempel og signatur
