**FORD MONDEO / BA7 160 HK MANUELL 2WD**
**TESTDATO: 23.07.2026**
**KODE: 2077495**

NBF Tilstandsrapport er utarbeidet av Norges Bilbransjeforbund og Forbrukerrådet.

**MELHUS BIL**
**OPPSUMMERT STATUS PÅ KJØRETØY**

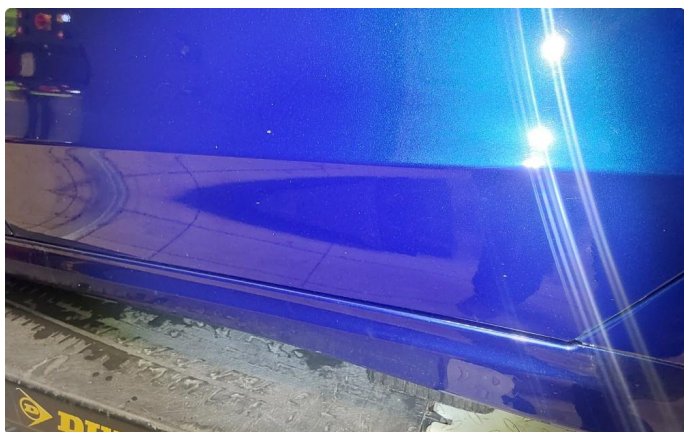
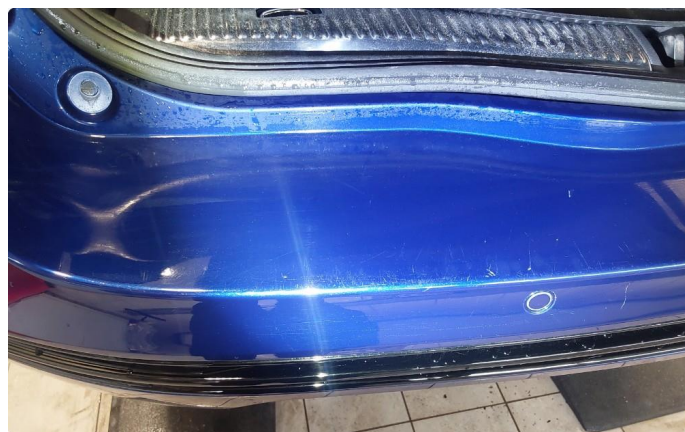
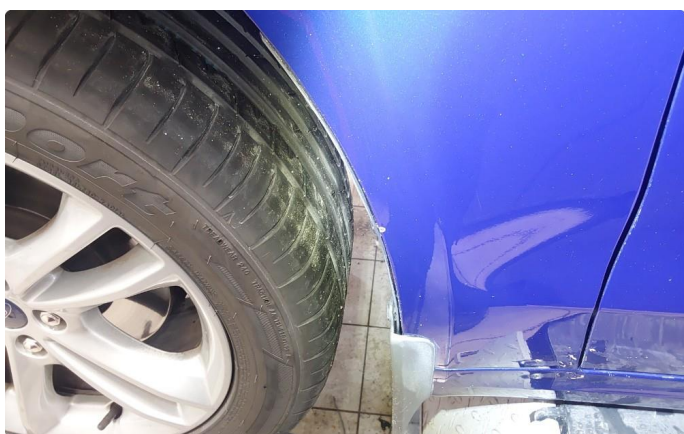
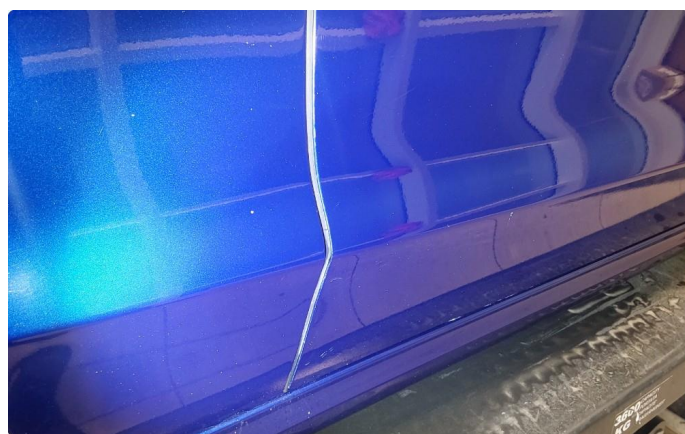
| Punkt | | Beskrivelse | Plassering |
|---|---|---|---|
| 1.1 | Lakk | Noen bruksmerker rundt om på bil. | |

1.1 Noen bruksmerker rundt om på bil.

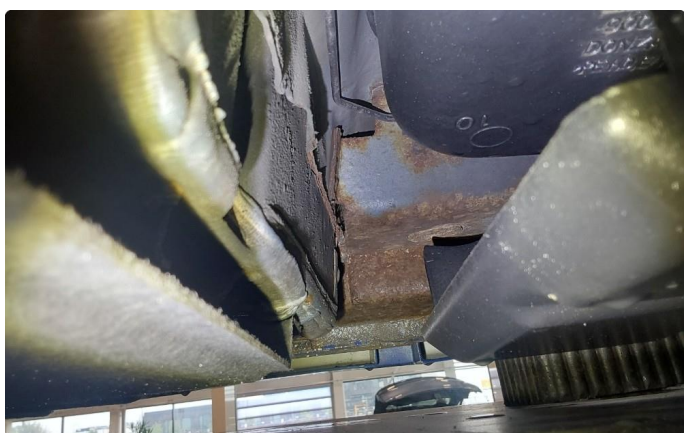
| Punkt | | Beskrivelse | Plassering |
|---|---|---|---|
| 1.2 | Under bil | Rust | |

1.2 Rust

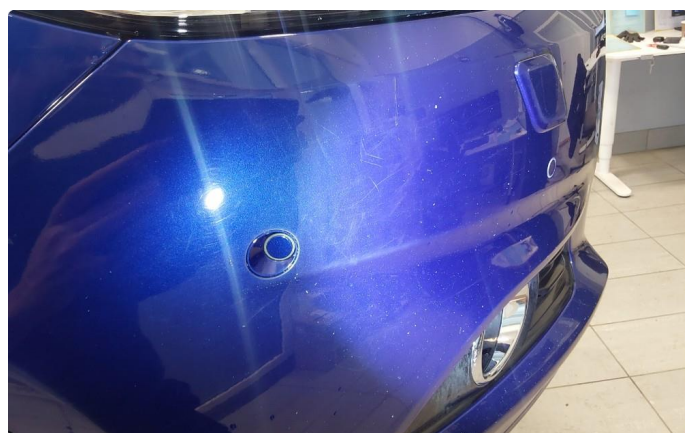
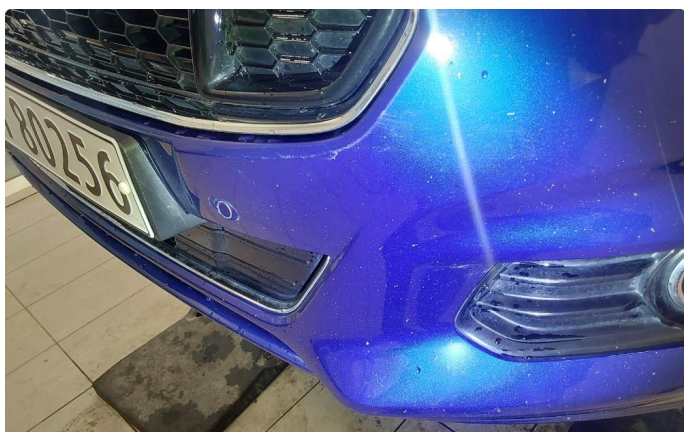
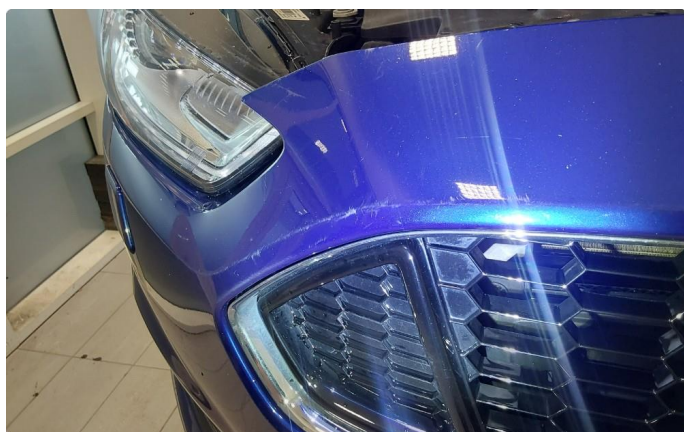
| Punkt | | Beskrivelse | Plassering |
|---|---|---|---|
| 1.4 | Støtfanger | Støtfangr foran.<br>Riper og steinsprut. | |

1.4 Støtfangr foran.  
Riper og steinsprut.
