VOLVO EX40 / X 2WD

TESTDATO: 29.09.2026

CHASSISNR: YV1XZEHRXS2480909

NBF Tilstandsrapport er utarbeidet av Norges Bilbransjeforbund og Forbrukerrådet.

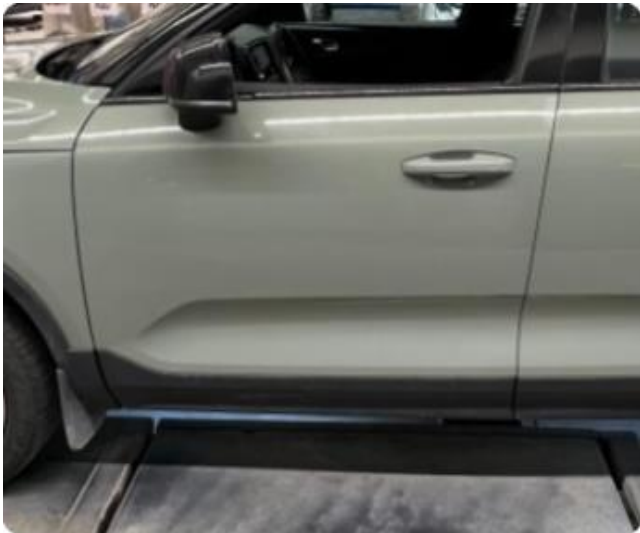
| Punkt | Beskrivelse | Plassering |
|---|---|---|
| 1.1 Dører | Minibulk dør venstre foran. | |

1.1 Minibulk dør venstre foran.
