VOLVO C40 4WD

TESTDATO: 18.12.2025

NBF Tilstandsrapport er utarbeidet av Norges Bilbransjeforbund og Forbrukerrådet.

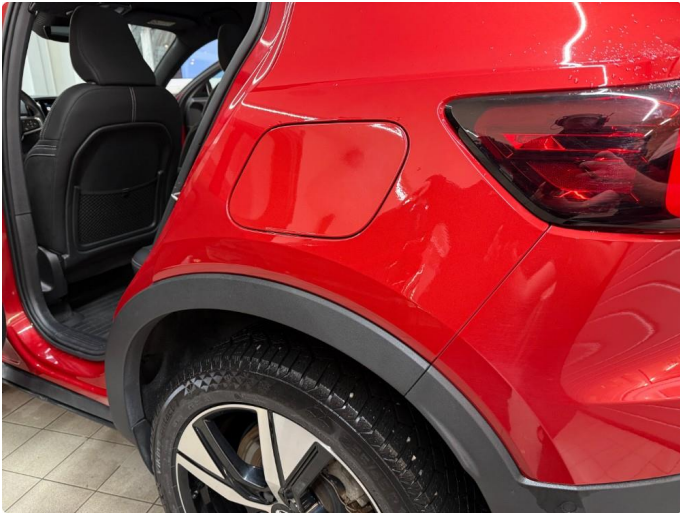
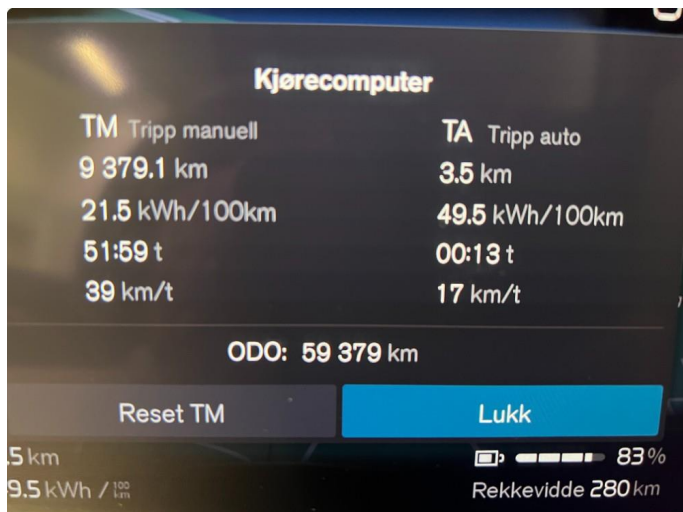
| Punkt | | Beskrivelse | Plassering |
|---|---|---|---|
| 1.1 | Skjermer | Minibulk bakskjerm venstre. | |

1.1 Minibulk bakskjerm venstre.
