**POLESTAR POLESTAR 2 / V 4WD**
**TESTDATO: 02.06.2026**
**KODE: 2039331**

<b>EF26383</b>	<b>68 452 KM</b>	<b>14.12.2022</b> Førstegang registrert	<b>Elektr.</b>
----------------	------------------	--	----------------

NBF Tilstandsrapport er utarbeidet av Norges Bilbransjeforbund og Forbrukerrådet.

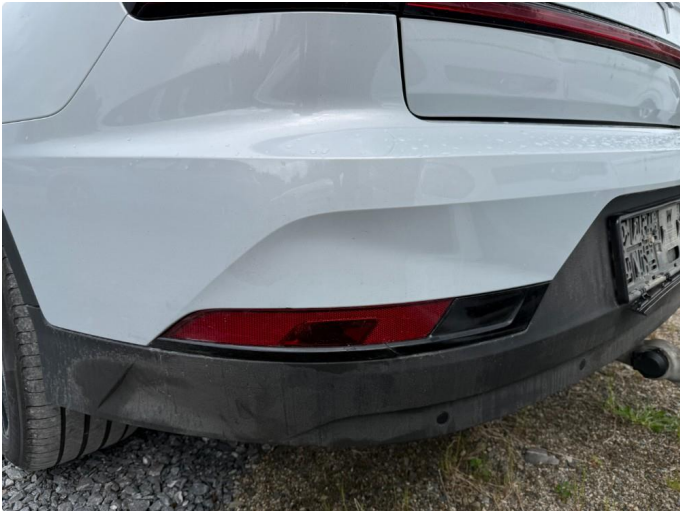
Punkt	Beskrivelse	Plassering
<b>1. EKSTERIØR</b>		
1.1 Støtfanger	Sprukket sort detalj under tåkelykt venstre bak.

1.1 Sprukket sort detalj under tåkelykt venstre bak.
