**VOLVO EX30 2WD**
**TESTDATO: 03.03.2026**
**KODE: 1962510**

<b>EJ40008</b>	<b>19 782 KM</b>	<b>05.09.2024</b> Førstegang registrert	<b>Elektrisk</b>
----------------	------------------	--	------------------

NBF Tilstandsrapport er utarbeidet av Norges Bilbransjeforbund og Forbrukerrådet.

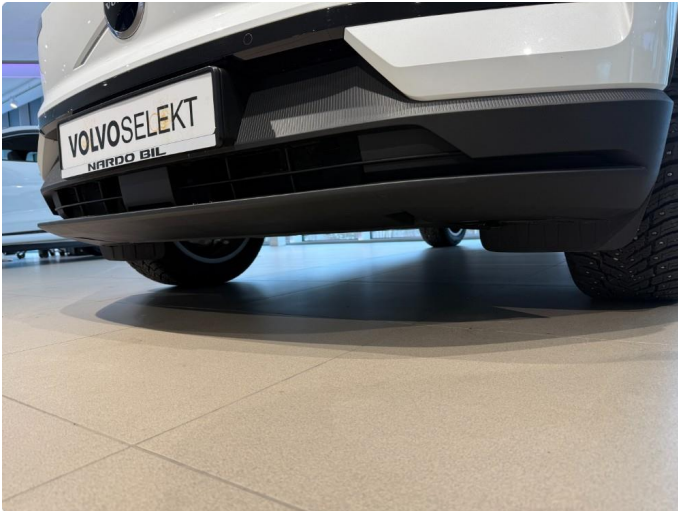
Punkt	Beskrivelse	Plassering
<b>1. EKSTERIØR</b>		
1.1 Støtfanger	Sprekk underside støtfanger foran.

1.1 Sprekk underside støtfanger foran.
