**TOYOTA AURIS / HE15U(A) 2WD**
**TESTDATO: 10.08.2026**
**KODE: 2087798**

**LY82107**

**171 058 KM**

NBF Tilstandsrapport er utarbeidet av Norges Bilbransjeforbund og Forbrukerrådet.

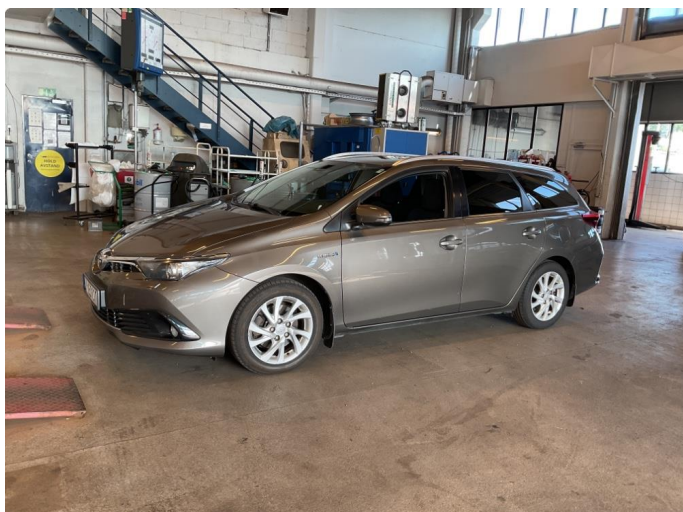
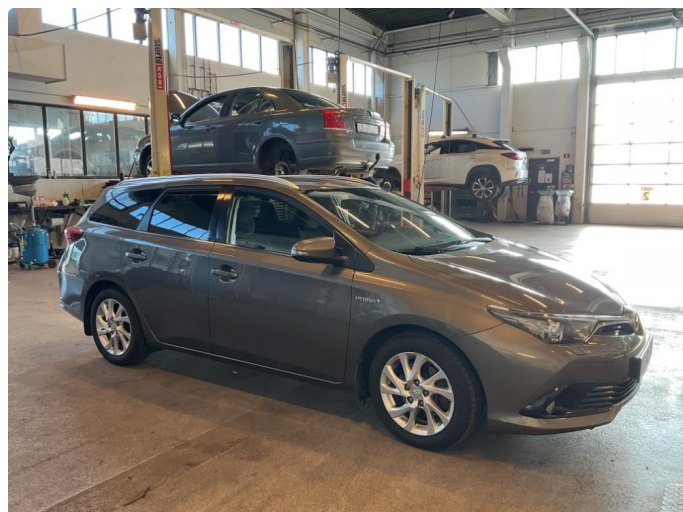
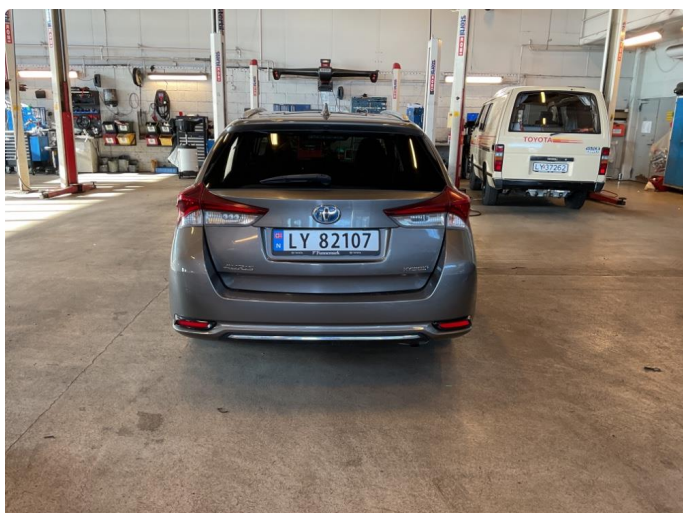
| Punkt | Beskrivelse | Plassering |
|---|---|---|
| 1.1 Tak | det er prøvd og flekke inn noen av stein sprut skader på tak | |
