TOYOTA PROACE CITY / E 131 HK AUTOMAT 2WD
TESTDATO: 17.06.2026
KODE: 2053256

SX15912	53 132 KM	25.08.2020 Førstegang registrert	Diesel
----------------	------------------	--	---------------

NBF Tilstandsrapport er utarbeidet av Norges Bilbransjeforbund og Forbrukerrådet.

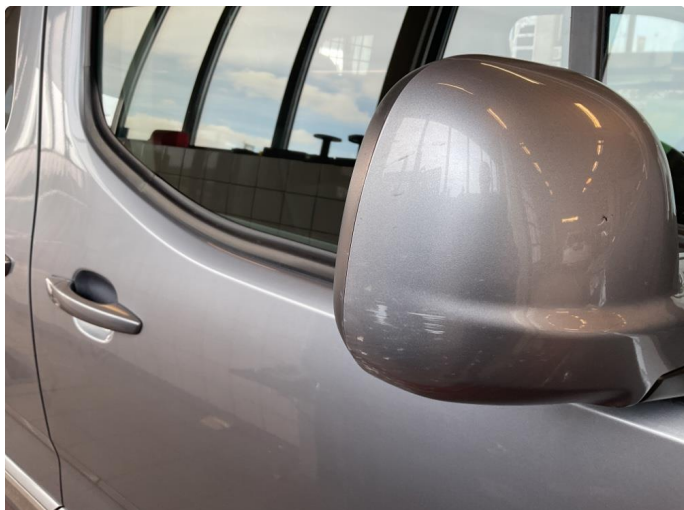
Punkt	Beskrivelse	Plassering
1. EKSTERIØR		
1.1 Speil	Riper h spilhus	
1.2 Dekk/Felger	Hjul kapsler flasser

1.1 Riper h spilhus

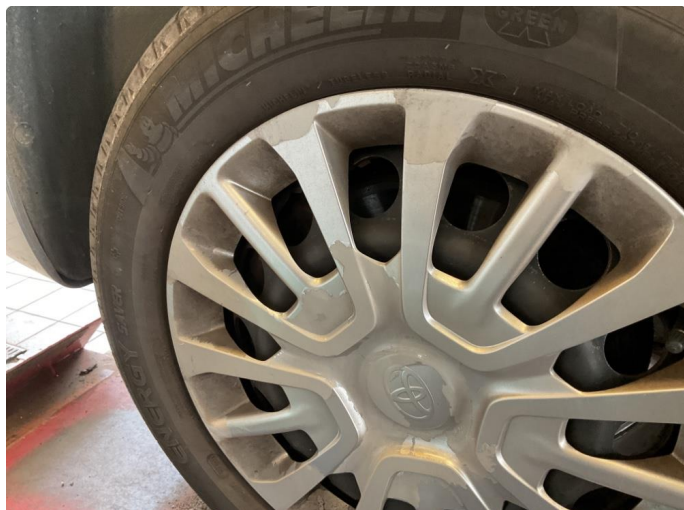
1.2 Hjulcapsler flasser
