**VOLVO V40 CROSS COUNTRY / M 152 HK AUTOMAT 2WD**
**TESTDATO: 02.09.2026**
**KODE: 2106742**

**AE56568**

NBF Tilstandsrapport er utarbeidet av Norges Bilbransjeforbund og Forbrukerrådet.

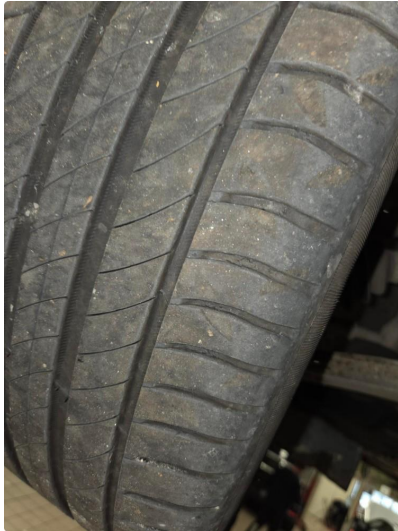
| Punkt | | Beskrivelse | Plassering |
|---|---|---|---|
| 1.1 | Dekk/Felger | skjev slitasje på sommerdekk. Har justert hjulvinkler | |

1.1 Skjev slitasje på sommerdekk. Har justert hjulvinkler

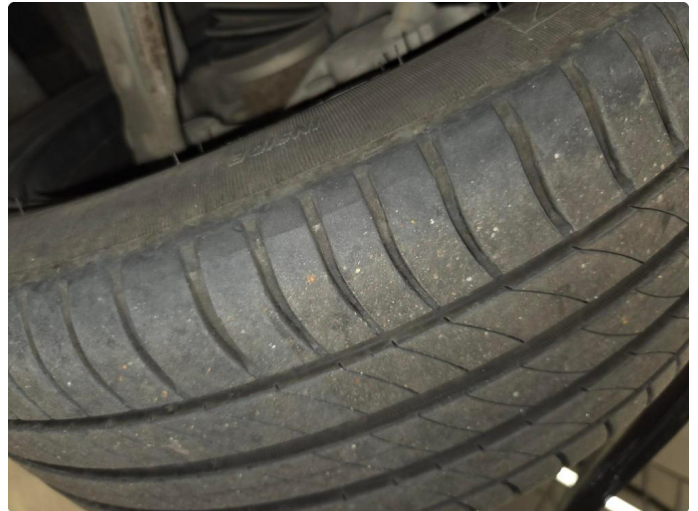
1.1 Skjev slitasje på sommerdekk. Har justert hjulvinkler

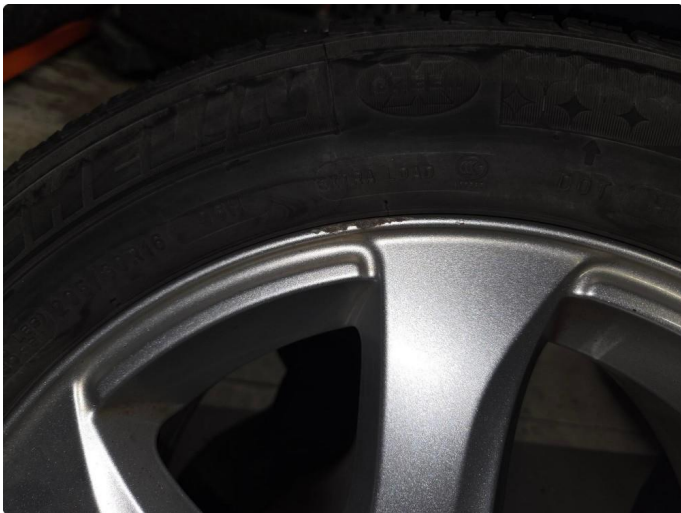
| Punkt | | Beskrivelse | Plassering |
|---|---|---|---|
| 1.2 | Dekk/Felger | kantkjørt felg. Flikka | |

1.2 Kantkjørt felg. Flikka
