**VOLVO V40 CROSS COUNTRY / M 152 HK AUTOMAT 2WD**
**TESTDATO: 02.09.2026**
**KODE: 2106742**

**AE56568**

NBF Tilstandsrapport er utarbeidet av Norges Bilbransjeforbund og Forbrukerrådet.

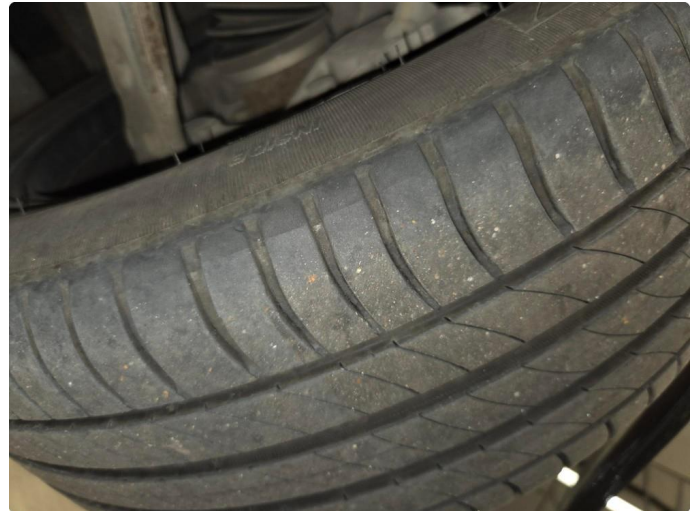
| Punkt | | Beskrivelse | Plassering |
|---|---|---|---|
| 1.1 | Dekk/Felger | skjev slitasje på sommerdekk. Har justert hjulvinkler | |

1.1 Skjev slitasje på sommerdekk. Har justert hjulvinkler

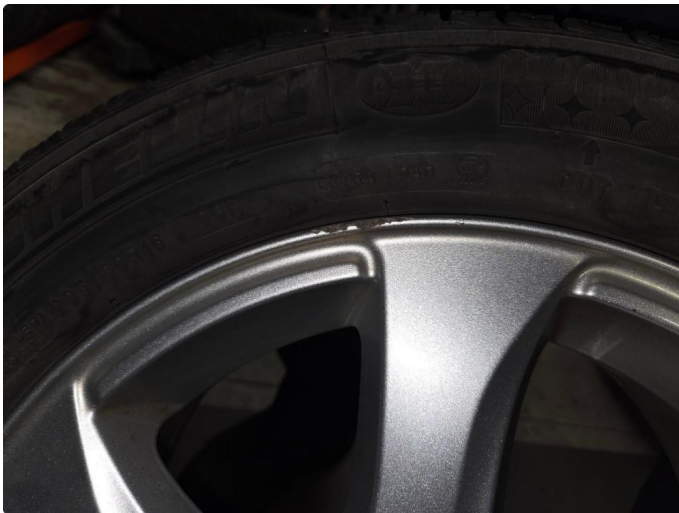
| Punkt | | Beskrivelse | Plassering |
|---|---|---|---|
| 1.2 | Dekk/Felger | kantkjørt felg. Flikka | |

1.2 Kantkjørt felg. Flikka
