VOLKSWAGEN PASSAT 190 HK AUTOMAT 4WD
TESTDATO: 11.02.2026
KODE: 1946766

DR53837	179 955 KM	14.08.2018 Førstegang registrert	Diesel
----------------	-------------------	--	---------------

NBF Tilstandsrapport er utarbeidet av Norges Bilbransjeforbund og Forbrukerrådet.

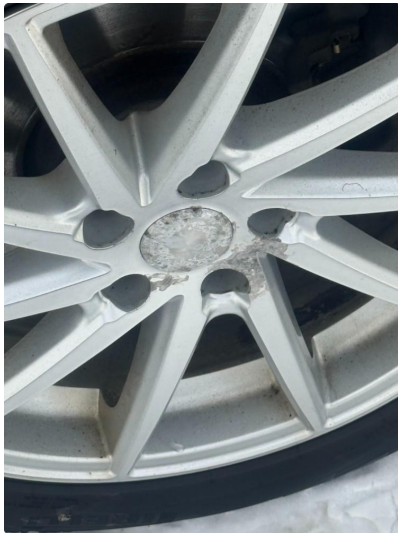
1.1 Feil

Punkt	Beskrivelse	Plassering
1. EKSTERIØR		
1.1 Dekk/Felger	Feil	2 felger, verst avbildet
2. INTERIØR		
2.1 Deksel	ripe(r)
