SUZUKI VITARA / LY 129 HK AUTOMAT 4WD

TESTDATO: 06.08.2026

NBF Tilstandsrapport er utarbeidet av Norges Bilbransjeforbund og Forbrukerrådet.

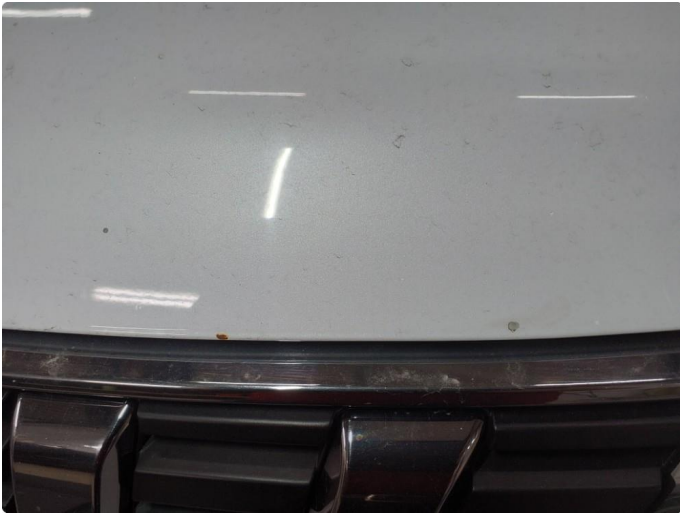
| Punkt | | Beskrivelse | Plassering |
|---|---|---|---|
| 1.1 | Panser | noe steinsprut med rust | |

1.1 Noe steinsprut med rust

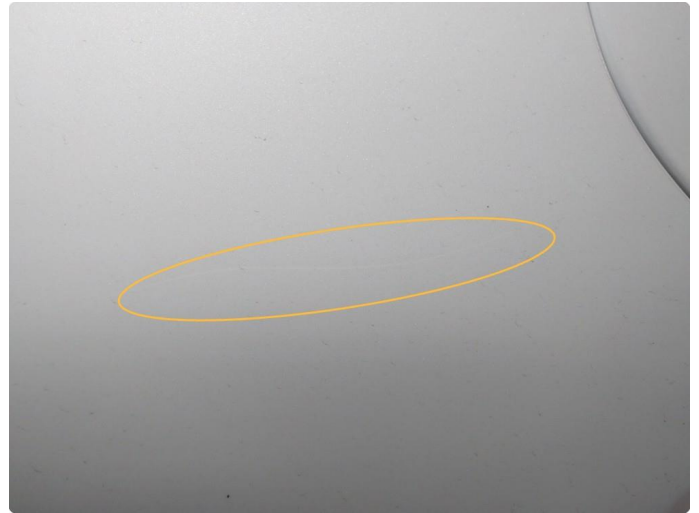
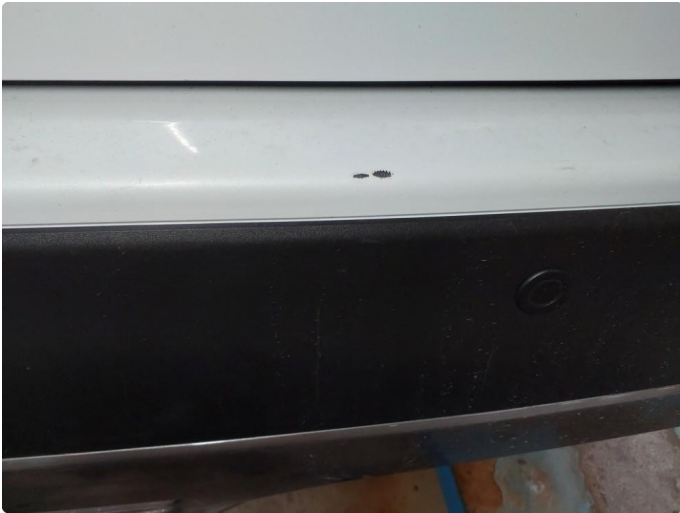
| Punkt | | Beskrivelse | Plassering |
|---|---|---|---|
| 1.2 | Støtfanger | ripe(r) ned til grunning | bak |

1.2 Ripe(r) ned til grunning
