SUZUKI SUZUKI ACROSS 4WD

CHASSISNR: JSTGBRFV80D008518

NBF Tilstandsrapport er utarbeidet av Norges Bilbransjeforbund og Forbrukerrådet.

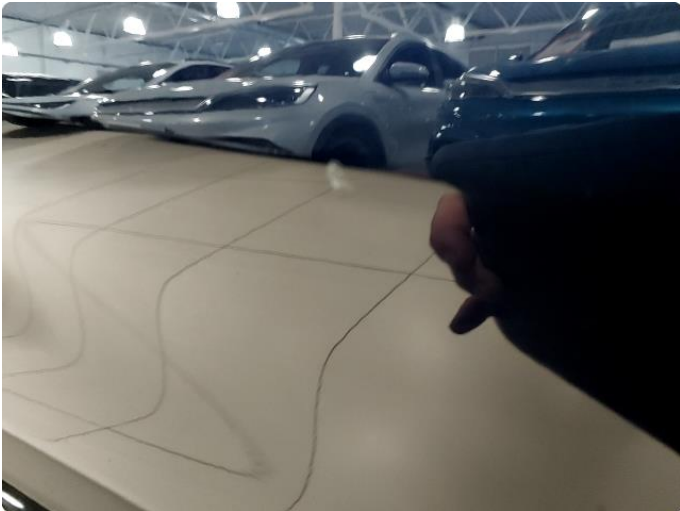
| Punkt | Beskrivelse | Plassering |
|---|---|---|
| 1.1 Dører | Lite hakk i h.dør foran - ikke igjennom grunning | |

1.1 Lite hakk i h.dør foran - ikke igjennom grunning

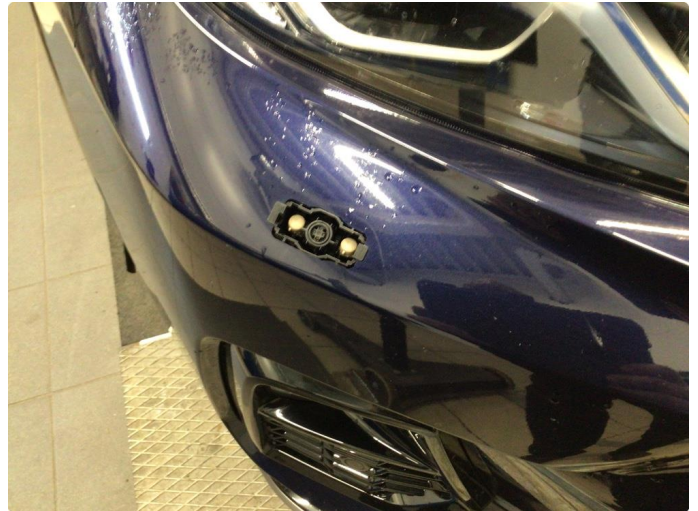
| Punkt | Beskrivelse | Plassering |
|---|---|---|
| 1.2 Støtfanger | mangler - er bestilt nytt | |

1.2 Mangler - er bestilt nytt

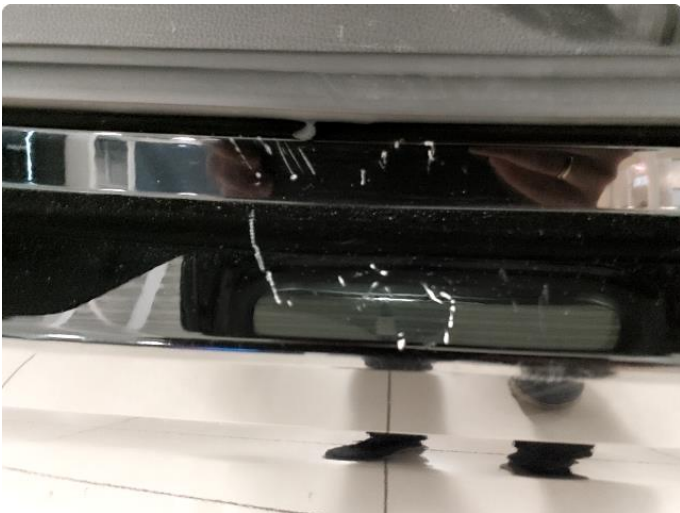
| Punkt | Beskrivelse | Plassering |
|---|---|---|
| 1.3 Støtfanger | Riper på plastfanger - kan montere på beskyttelsesteip | |

1.3 Riper på plastfanger - kan montere på beskyttelsesteip
