AUDI A3 SPORTBACK E-TRON 2WD
TESTDATO: 22.01.2026
KODE: 1926972

PR42492	135 340 KM	22.06.2017 Førstegang registrert	Bensin hybrid - Ladbar hybrid
----------------	-------------------	--	--

NBF Tilstandsrapport er utarbeidet av Norges Bilbransjeforbund og Forbrukerrådet.

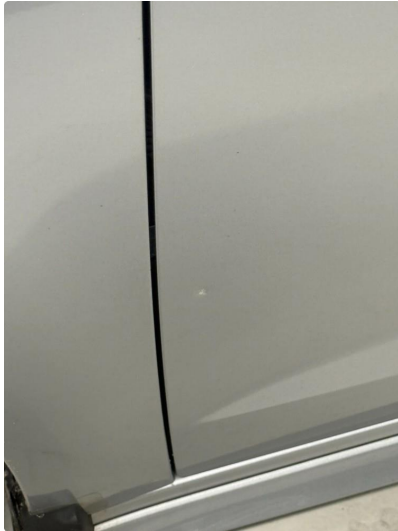
2.1 Bulk

Punkt	Beskrivelse	Plassering
1. IDENTITET		
1.1 Dokumentasjon utstyr/godkjenning	Etter 2020 er serivcer tatt på egenhånd av tidligere eier.	Servicehistorikk
2. EKSTERIØR		
2.1 Dører	Bulk	Førerdør
