MAXUS MAXUS E-DELIVER 3 2WD

TESTDATO: 24.06.2025

NBF Tilstandsrapport er utarbeidet av Norges Bilbransjeforbund og Forbrukerrådet.

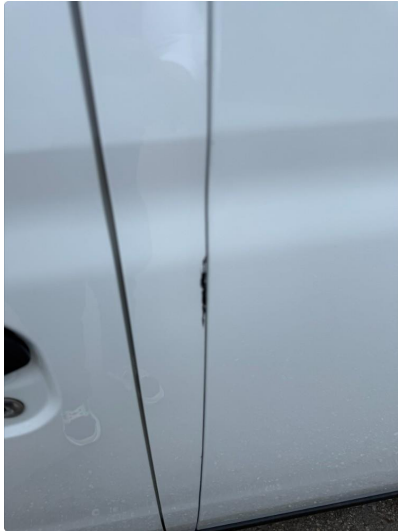
| Punkt | | Beskrivelse | Plassering |
|---|---|---|---|
| 1.1 | Lakk | Døråpning, førerside. lakkflass | |

1.1 Døråpning, førerside. lakkflask

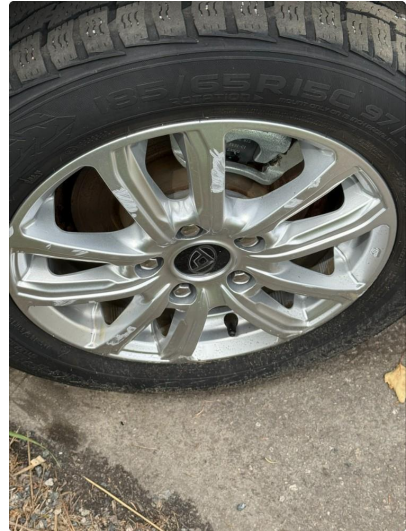
| Punkt | | Beskrivelse | Plassering |
|---|---|---|---|
| 1.2 | Dekk/Felger | skraper felg. | |

1.2 Skraper felg.
