VOLVO XC60 / U 4WD
TESTDATO: 26.06.2026
KODE: 2061365

FT72171	48 110 KM	31.03.2023 Førstegang registrert	Hybr(B)
----------------	------------------	--	----------------

CHASSISNR: YV1UZH1V7P1362812	BRUKTIMPORT: Nei
KJØRETØY: Personbil	FRIST FOR PKK: 31.03.2027

NBF Tilstandsrapport er utarbeidet av Norges Bilbransjeforbund og Forbrukerrådet.

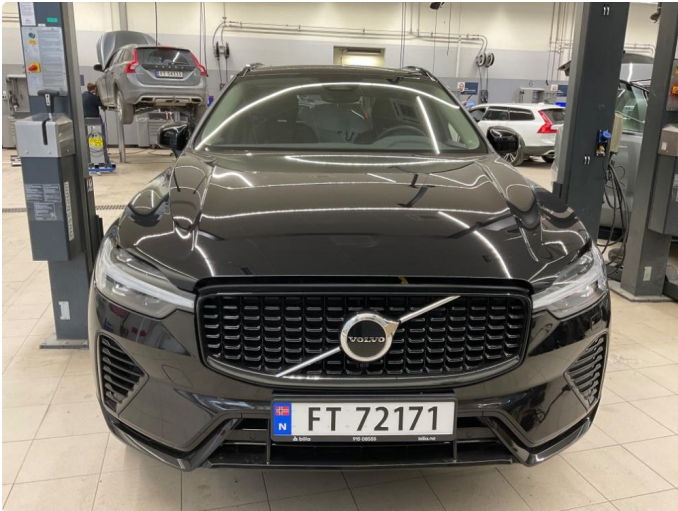
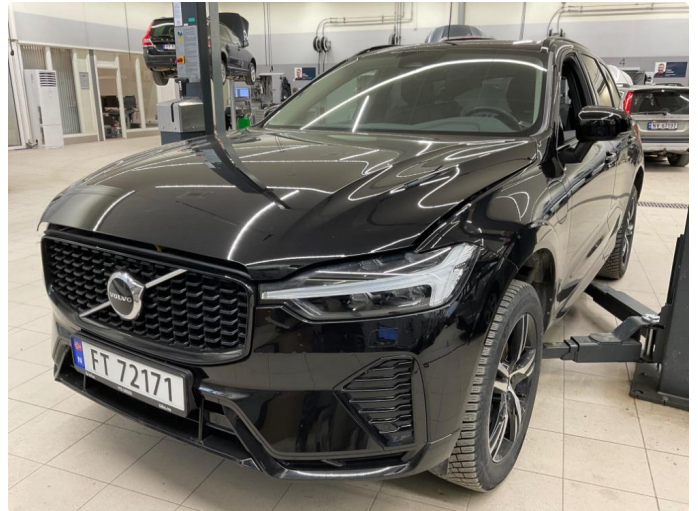
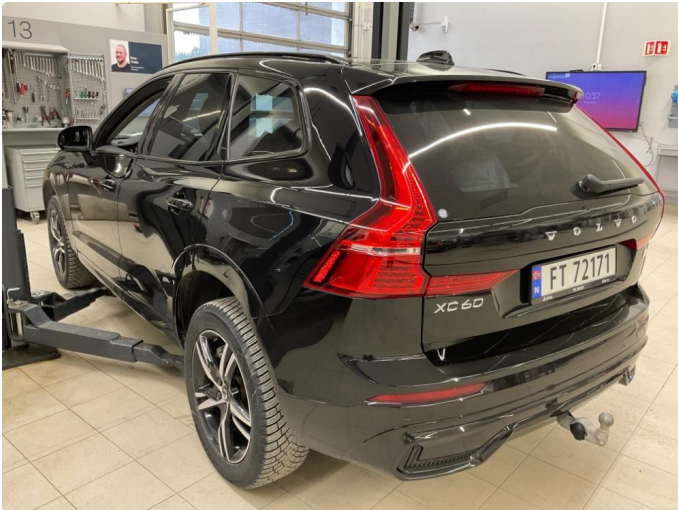
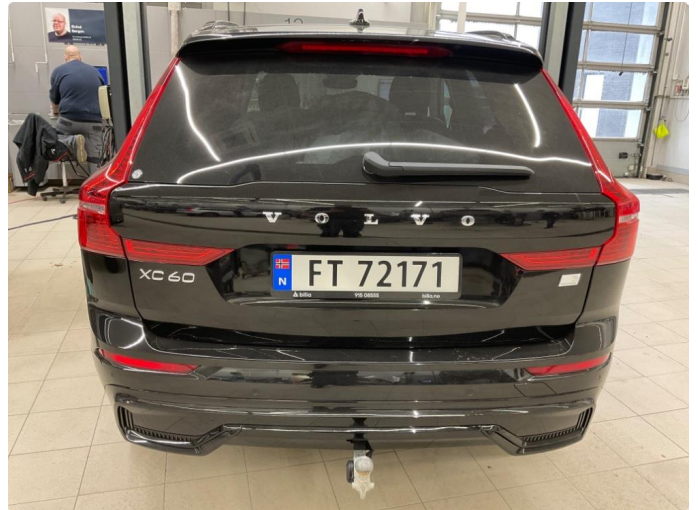
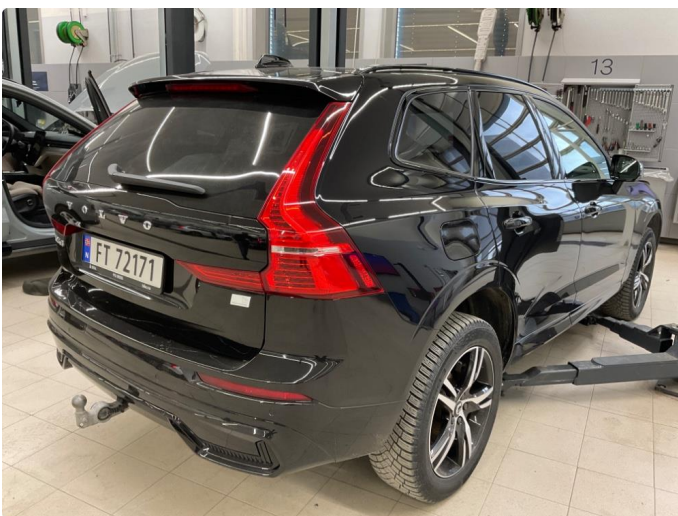
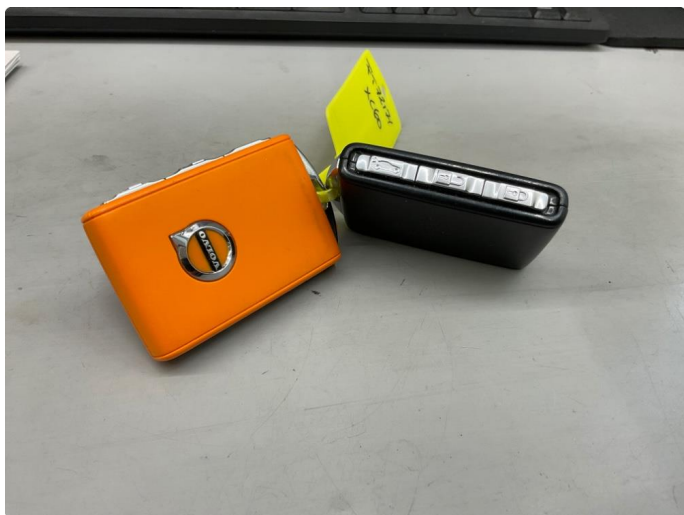
SERVICE		Servicentr. 1		Servicentr. 2		Servicentr. 3	
servicedokumentasjon Kjøretøyet må registreres etter service ved 50 av kilometer og en undersjøkk. Kjøretøyet registrerer elementene i din originale Volvo-service. Et tillegg vedlikeholdservice i tråd med garantivalene.		Utløst Km	20191	Utløst Km	37996	Utløst Km	
		Dato	17/4-24	Dato	05.06.25	Dato	
		Arbeidsordre nr.	5491713	Arbeidsordre nr.	3616203	Arbeidsordre nr.	
		Type service		Type service		Type service	
		Grunnleggende service		Grunnleggende service		Grunnleggende service	
		Vedlikeholdservice		Vedlikeholdservice		Vedlikeholdservice	
		Tilpasset grunnservice		Tilpasset grunnservice		Tilpasset grunnservice	
		Tillegg av intervall/Årnet		Tillegg av intervall/Årnet		Tillegg av intervall/Årnet	
					Bromvasker
