**VOLVO XC40 4WD**
**TESTDATO: 09.04.2025**
**KODE: 1688618**

**CV97473**

NBF Tilstandsrapport er utarbeidet av Norges Bilbransjeforbund og Forbrukerrådet.

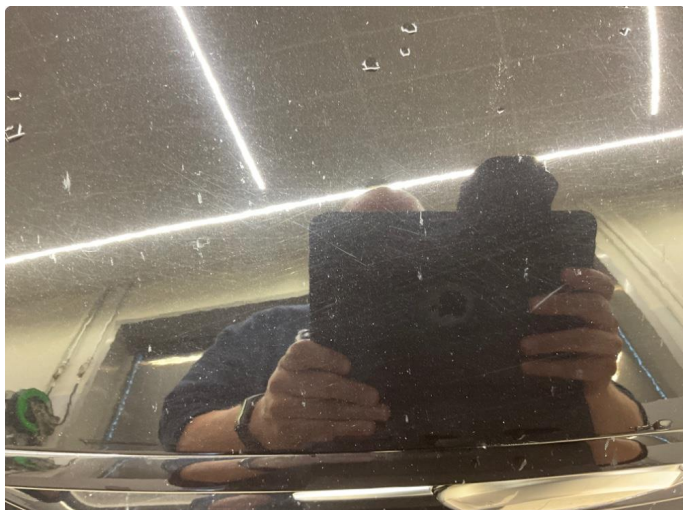
| Punkt | | Beskrivelse | Plassering |
|---|---|---|---|
| 1.1 | Panser | ripe(r) | |

1.1 Ripe(r)

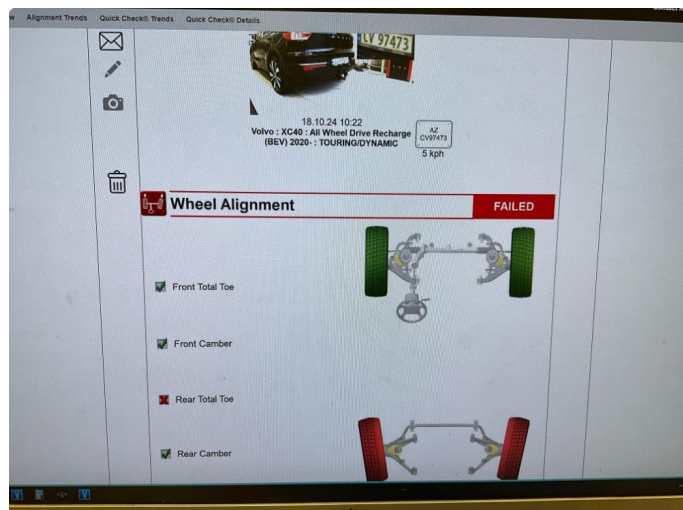
| Punkt | | Beskrivelse | Plassering |
|---|---|---|---|
| 2.1 | Forstilling | 4-hjulsmåling/forstillingskontroll | |

2.1 4-hjulsmåling/forstillingskontroll
