VOLVO XC60 4WD
TESTDATO: 28.05.2026
KODE: 2035643

| JD91950 | 59 852 KM | 18.04.2023 Førstegang registrert | Bensin hybrid - Ladbar hybrid |

NBF Tilstandsrapport er utarbeidet av Norges Bilbransjeforbund og Forbrukerrådet.

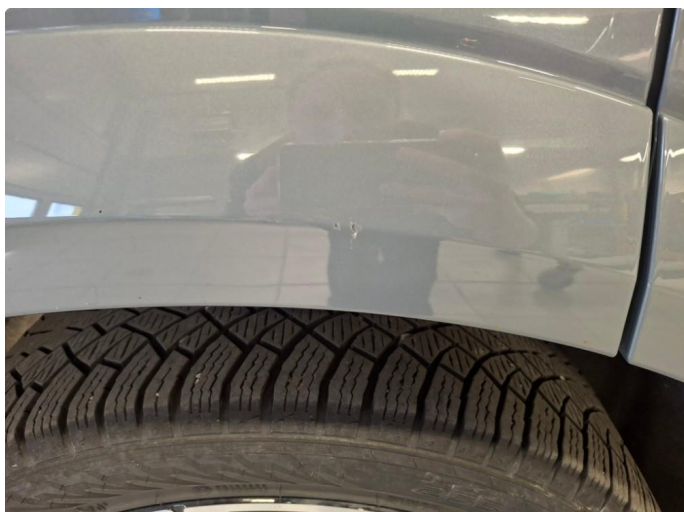
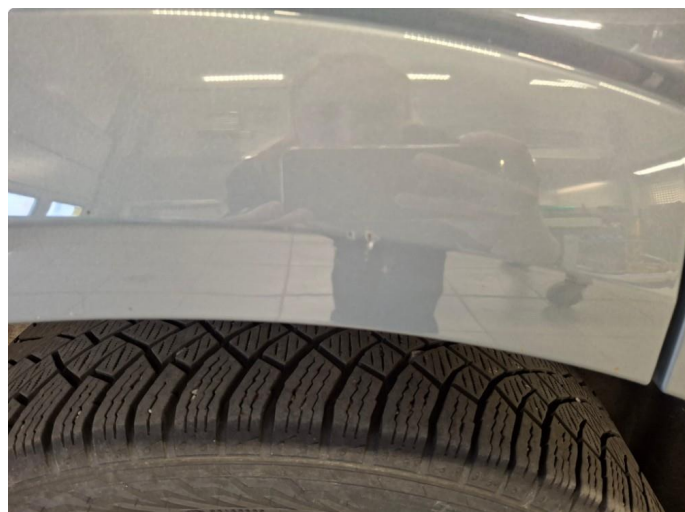
| Punkt | Beskrivelse | Plassering |
|---|---|---|
| 1.1 Skjermer | ripe(r) ned til grunning | høyre bak |

1.1 Ripe(r) ned til grunning

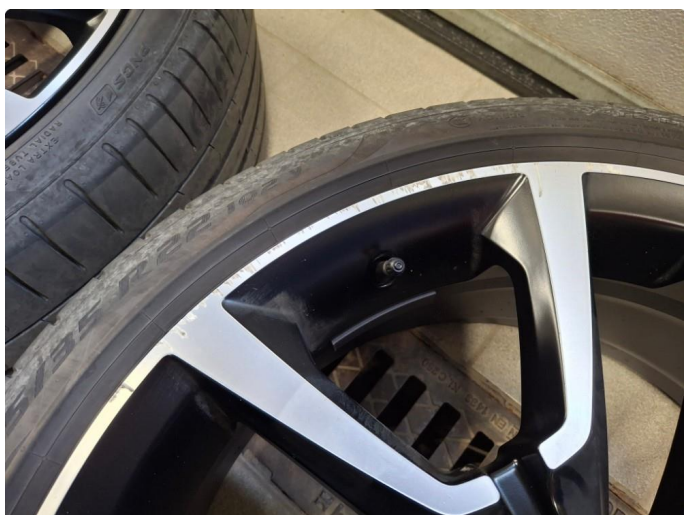
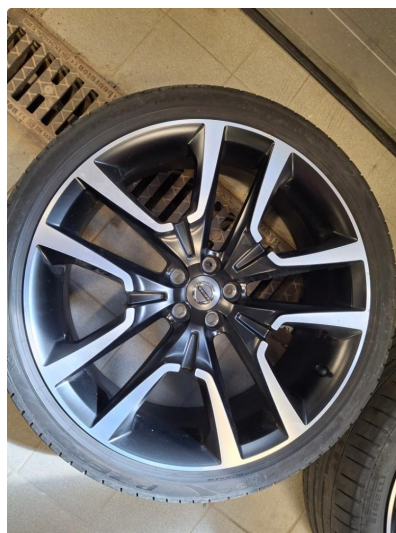
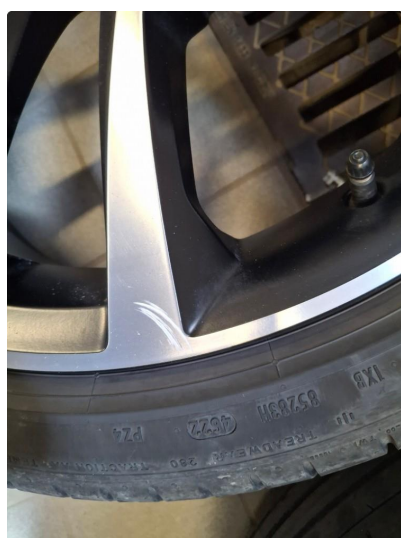
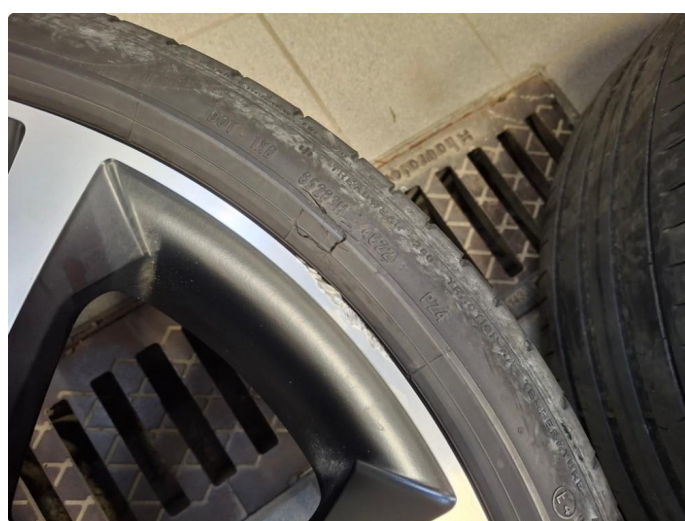
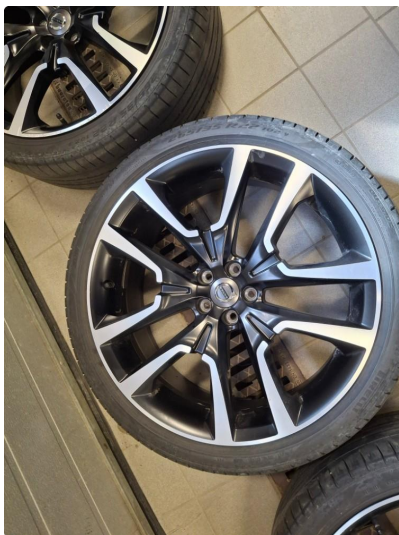
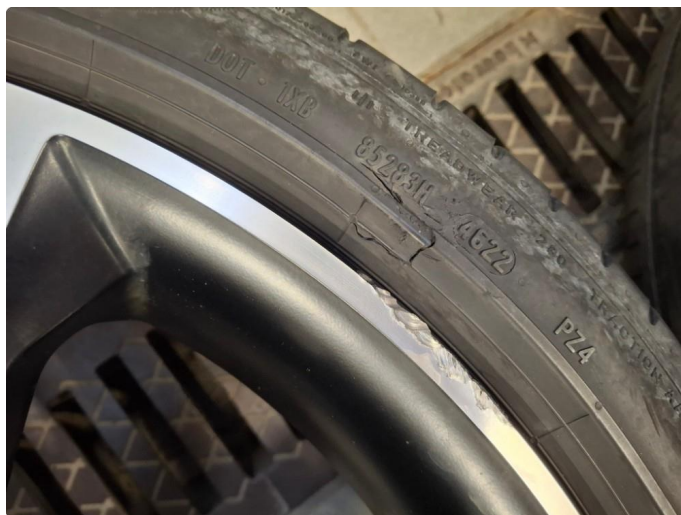
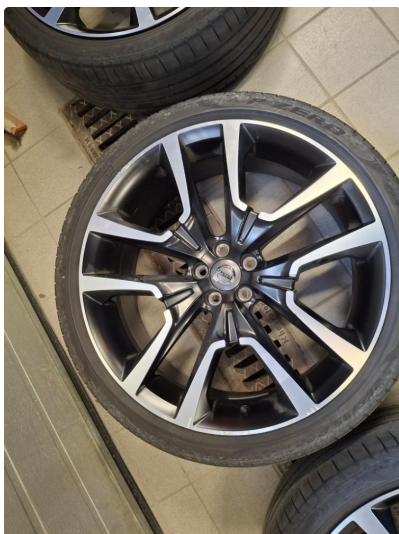
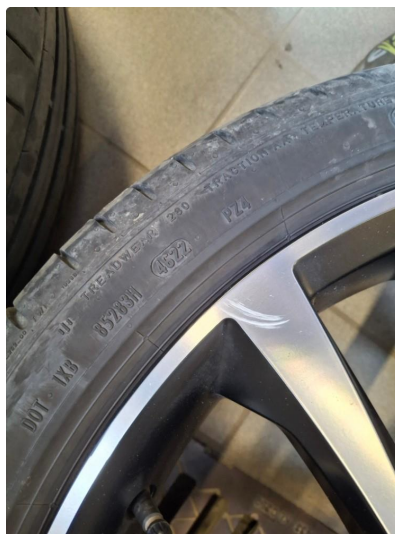
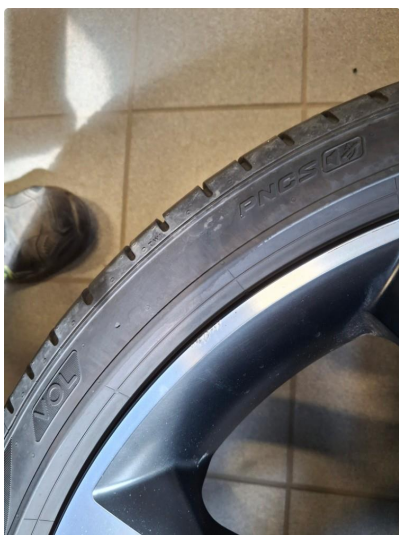
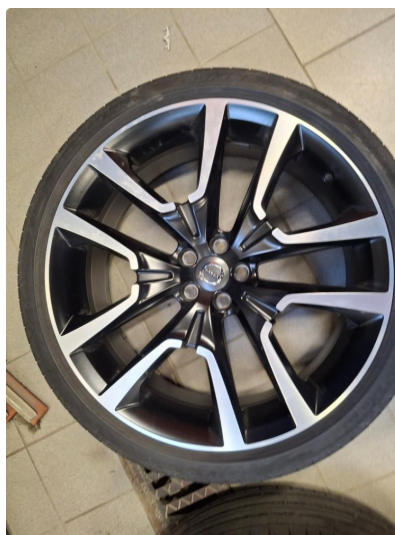
| Punkt | Beskrivelse | Plassering |
|---|---|---|
| 1.2 Dekk/Felger | Merke(r) felg | |

1.2 Merke(r) felg

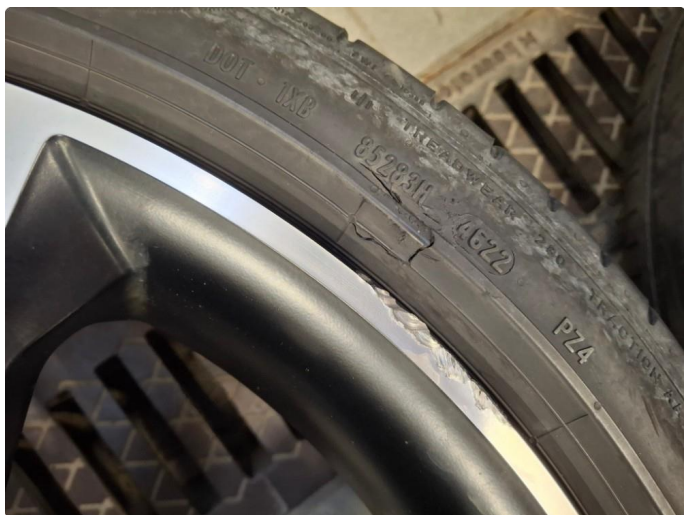
| Punkt | Beskrivelse | Plassering |
|---|---|---|
| 1.3 Dekk/Felger | dekkskade sommerhjul | |

1.3 Dekkskade sommerhjul

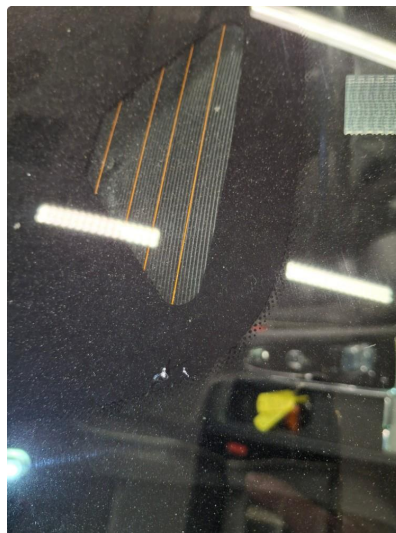
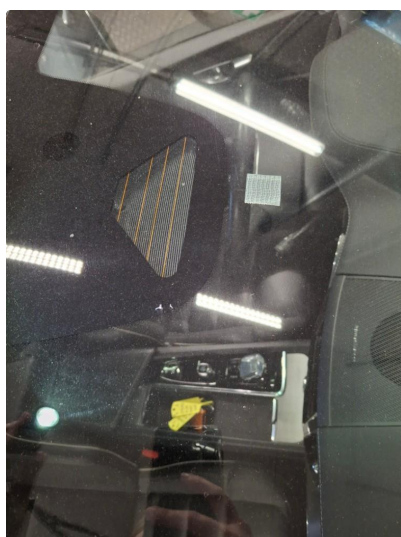
| Punkt | Beskrivelse | Plassering |
|---|---|---|
| 1.4 Frontvindu | steinsprut utenfor synsfelt | |

1.4 Steinsprut utenfor synsfelt
