VOLVO XC40 / X 4WD
TESTDATO: 05.05.2026
KODE: 2013406

| EB91432 | 133 858 KM | 04.12.2020 Førstegang registrert | Elektr. |

NBF Tilstandsrapport er utarbeidet av Norges Bilbransjeforbund og Forbrukerrådet.

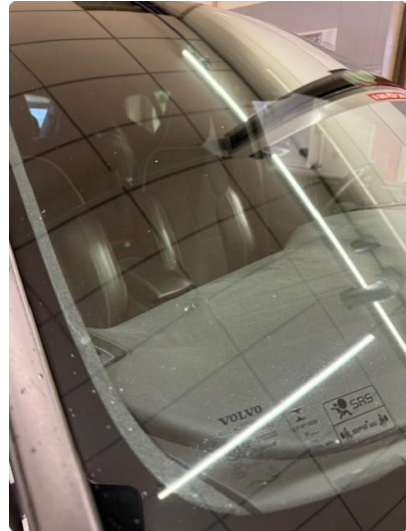
| Punkt | Beskrivelse | Plassering |
|---|---|---|
| 1.2 Frontvindu | slitt | |

1.2 Slitt
