VOLVO XC40 2WD

TESTDATO: 28.04.2025

NBF Tilstandsrapport er utarbeidet av Norges Bilbransjeforbund og Forbrukerrådet.

## OPPSUMMERT STATUS PÅ KJØRETØY

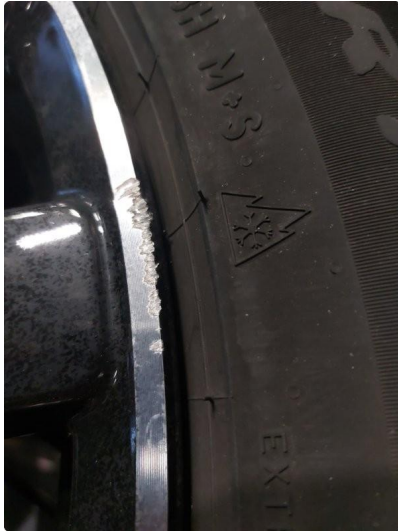
| Punkt | | Beskrivelse | Plassering |
|---|---|---|---|
| 1.1 | Dekk/Felger | kantkjørt felg Diamond Cut | |

1.1 Kantkjørt felg Diamond Cut

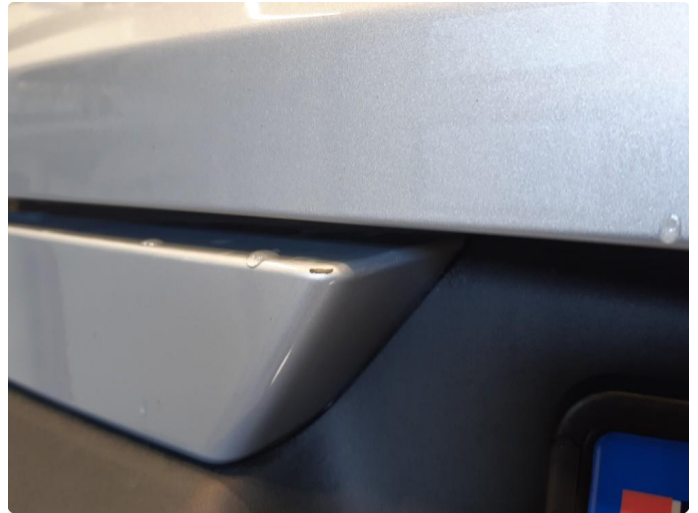
| Punkt | | Beskrivelse | Plassering |
|---|---|---|---|
| 1.3 | Terskler/innlastningssone | slitt gjennom lakk - flekkes | bak |

1.3 Slitt gjennom lakk - flekkes
