**TESLA MODEL 3 4WD**
**TESTDATO: 20.11.2024**
**KODE: 1571582**

<b>EB96106</b>

NBF Tilstandsrapport er utarbeidet av Norges Bilbransjeforbund og Forbrukerrådet.

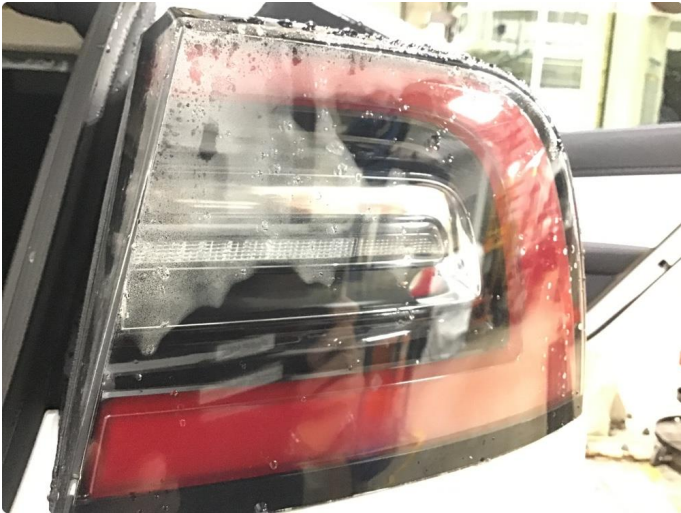
Punkt	Beskrivelse	Plassering
<b>1. EKSTERIØR</b>		
1.1 Lakk	Noen steinsprang og riper i lakken	
<b>2. LYS</b>		
2.1 Lys bak	dugg/fukt	begge bak

2.1 Dugg/fukt

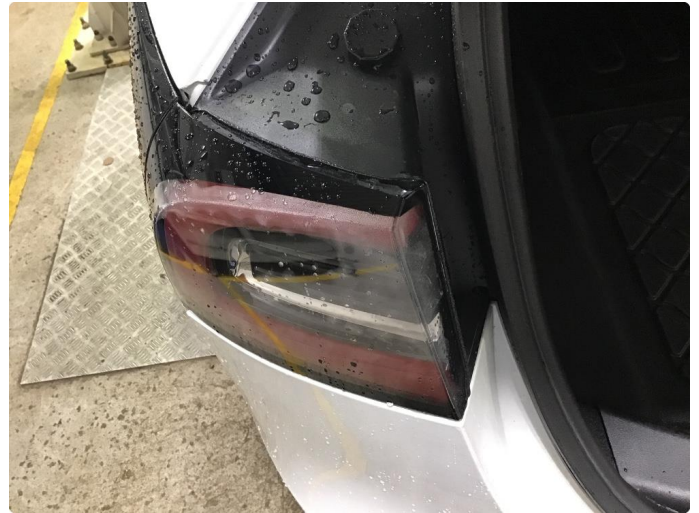
2.1 Dugg/fukt
