TOYOTA TOYOTA C-HR / AX1T(EU,M) 2WD

CHASSISNR: NMTKZ3BX60R313320

NBF Tilstandsrapport er utarbeidet av Norges Bilbransjeforbund og Forbrukerrådet.

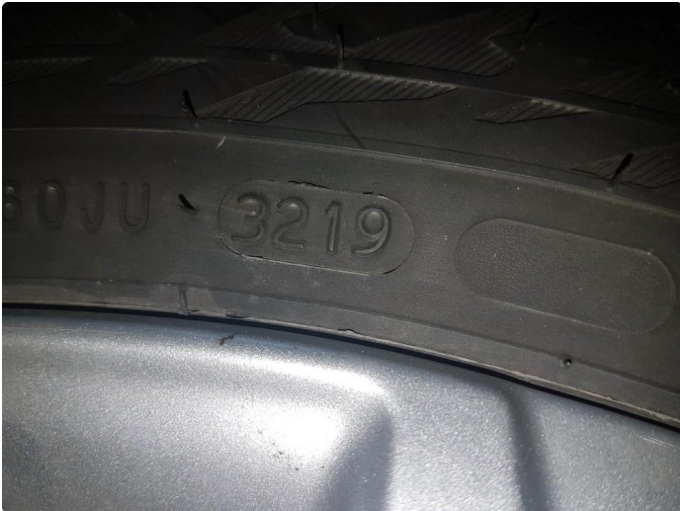
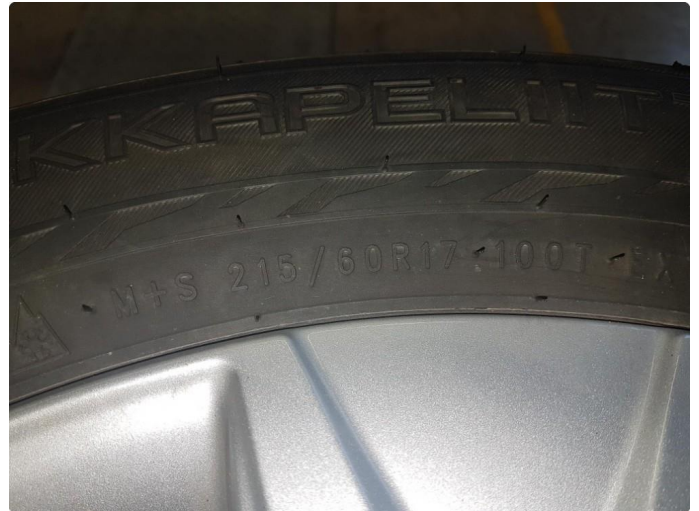
| Punkt | | Beskrivelse | Plassering |
|---|---|---|---|
| 1.1 | Dekk/Felger | Vinterdekk er fra 2019. Godt mønster og pigger intakt. | |

1.1 Vinterdekk er fra 2019. Godt mønster og pigger intakt.

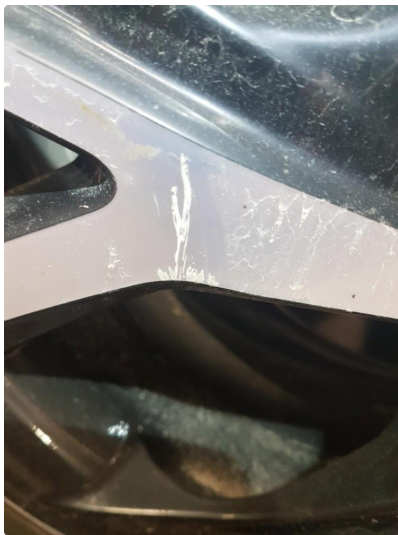
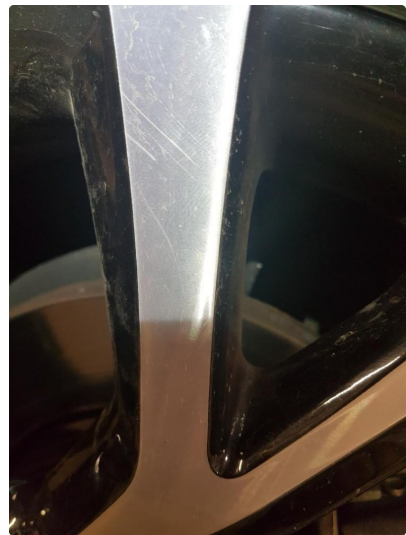
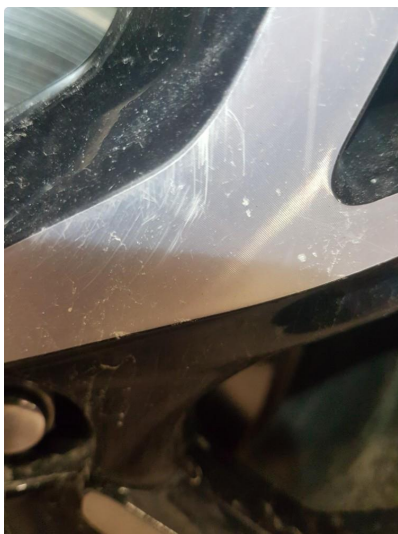
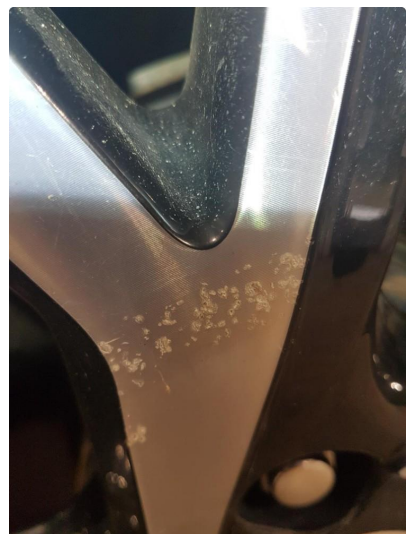
| Punkt | | Beskrivelse | Plassering |
|---|---|---|---|
| 1.2 | Dekk/Felger | ripe (r) gjennom lakk | |

1.2 Ripe (r) gjennom lakk
