TOYOTA HILUX 204 HK AUTOMAT 4WD

TESTDATO: 08.12.2025

NBF Tilstandsrapport er utarbeidet av Norges Bilbransjeforbund og Forbrukerrådet.

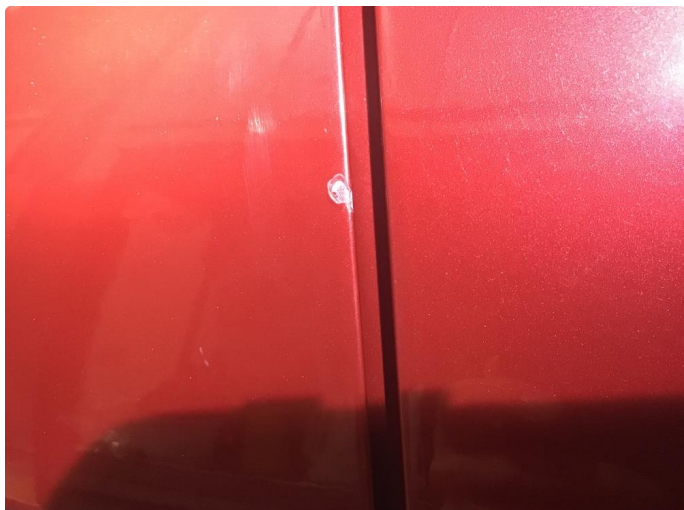
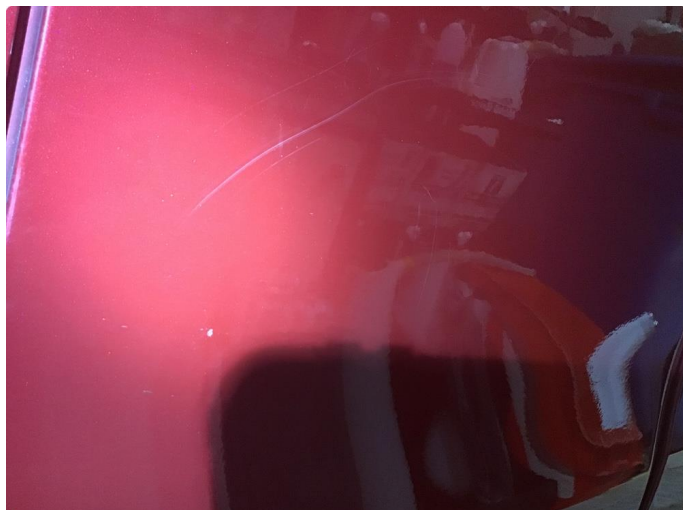
| Punkt | Beskrivelse | Plassering |
|---|---|---|
| 1.1 Dører | Noen små hakk i lakken på dør venstre side. | venstre - begge |

1.1 Noen små hakk i lakken på dør venstre side.

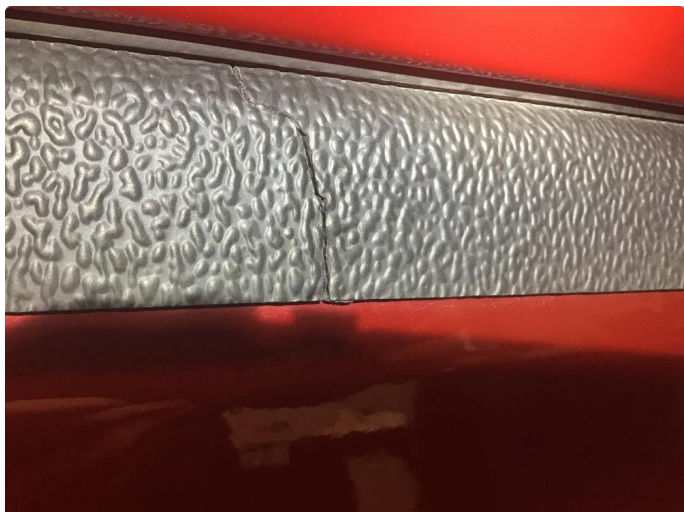
| Punkt | Beskrivelse | Plassering |
|---|---|---|
| 1.2 Skap/påbygg | Liten sprekk i planlegg venstre side | venstre |

1.2 Liten sprekk i planlegg venstre side

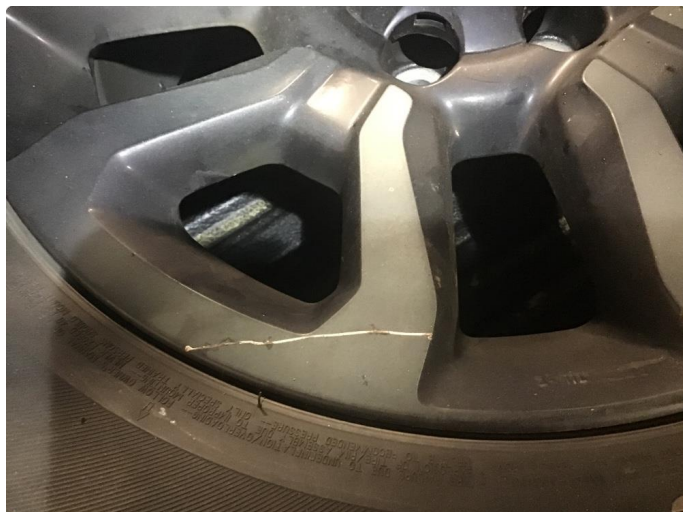
| Punkt | Beskrivelse | Plassering |
|---|---|---|
| 1.3 Dekk/Felger | ripe (r) gjennom lakk | venstre foran |

1.3 Ripe (r) gjennom lakk

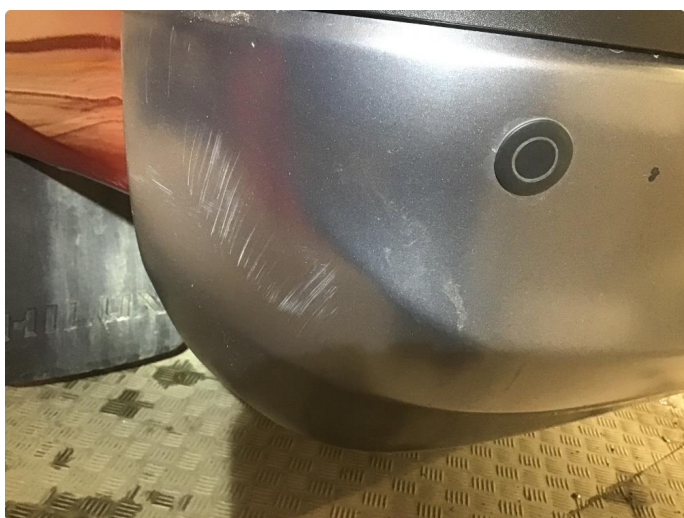
| Punkt | Beskrivelse | Plassering |
|---|---|---|
| 1.4 Støtfanger | Noe skrammer på støtfanger bak | venstre bak |

1.4 Noe skrammer på støtfanger bak
