**MERCEDES-BENZ EQB 300 4MATIC / F2B 4WD**
**TESTDATO: 28.08.2026**
**KODE: 2102187**

**EE42439**

NBF Tilstandsrapport er utarbeidet av Norges Bilbransjeforbund og Forbrukerrådet.

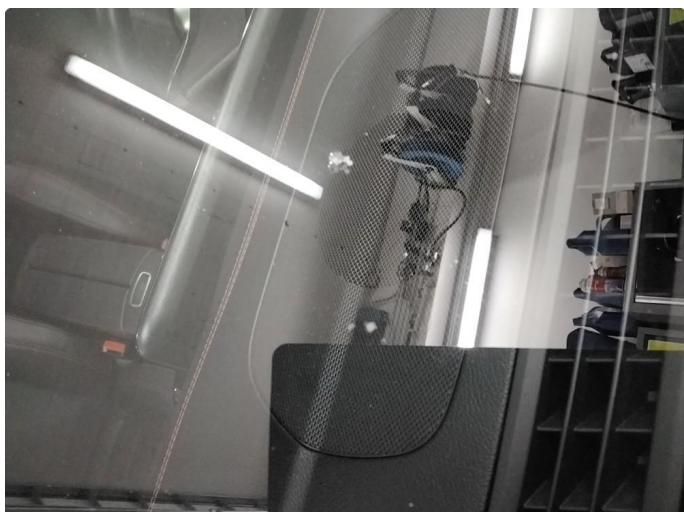
| Punkt | Beskrivelse | Plassering |
|---|---|---|
| 1.1 Frontvindu | Steinsprut på frontruta. | |

1.1 Steinsprut på frontruta.

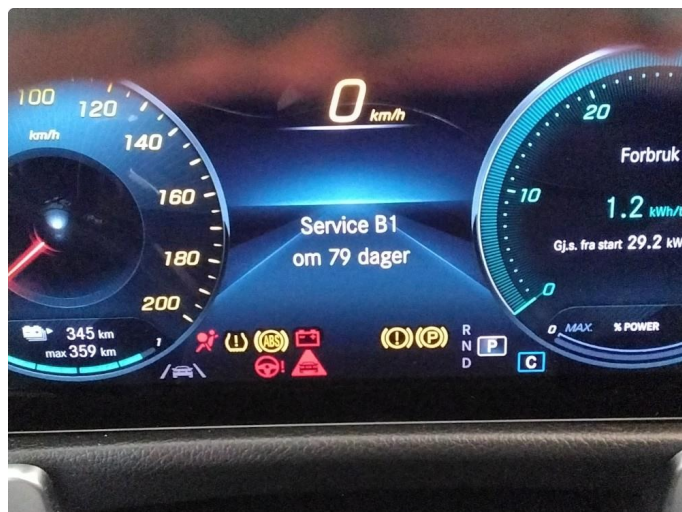
| Punkt | Beskrivelse | Plassering |
|---|---|---|
| 2.1 Service | Trenger service snart. | |

2.1 Trenger service snart.
