VOLVO XC40 / X 2WD

TESTDATO: 27.07.2026

ED77138

NBF Tilstandsrapport er utarbeidet av Norges Bilbransjeforbund og Forbrukerrådet.

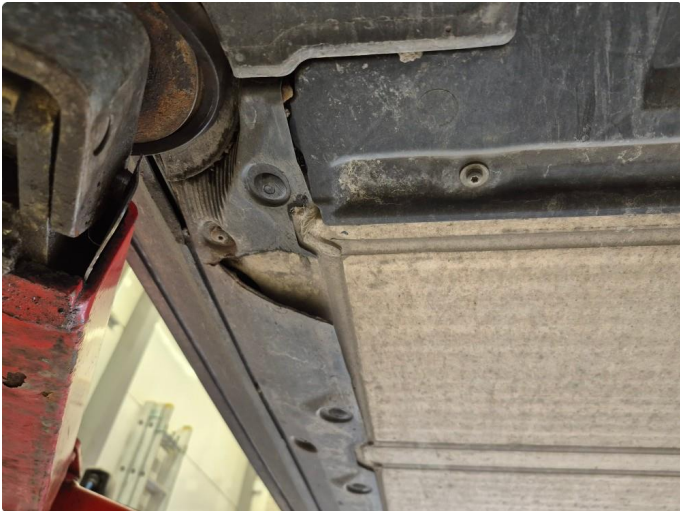
| Punkt | | Beskrivelse | Plassering |
|---|---|---|---|
| 1.1 | Under bil | beskyttelsesplate skadet/mangler | |

1.1 Beskyttelsesplate skadet/mangler

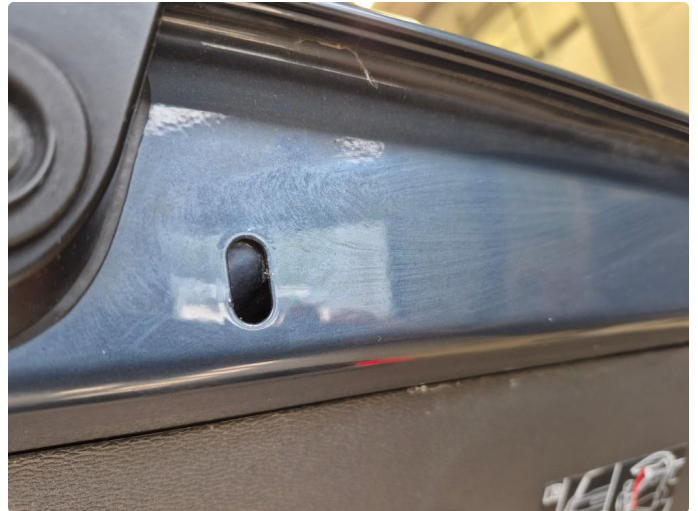
| Punkt | | Beskrivelse | Plassering |
|---|---|---|---|
| 1.2 | Bakluke | øvrige feil | |

1.2 Øvrige feil

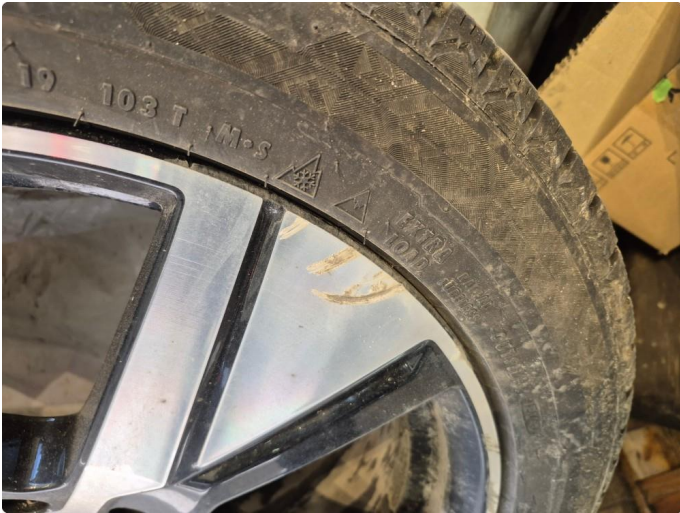
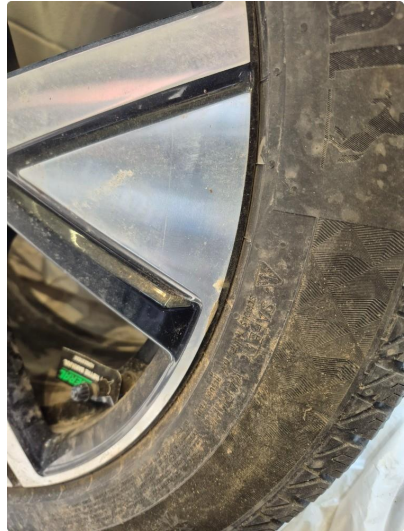
| Punkt | | Beskrivelse | Plassering |
|---|---|---|---|
| 1.3 | Dekk/Felger | kantkjørt felg Diamond Cut | |

1.3 Kantkjørt felg Diamond Cut

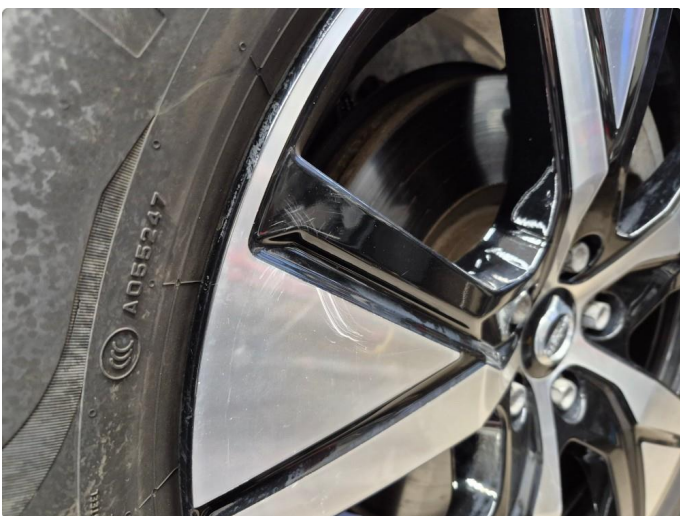
| Punkt | | Beskrivelse | Plassering |
|---|---|---|---|
| 1.4 | Dekk/Felger | skade på felg | |

1.4 Skade på felg
