VOLVO XC40 / X 190 HK AUTOMAT 4WD

TESTDATO: 05.10.2026

CHASSISNR: YV1XZA6BCJ2001467

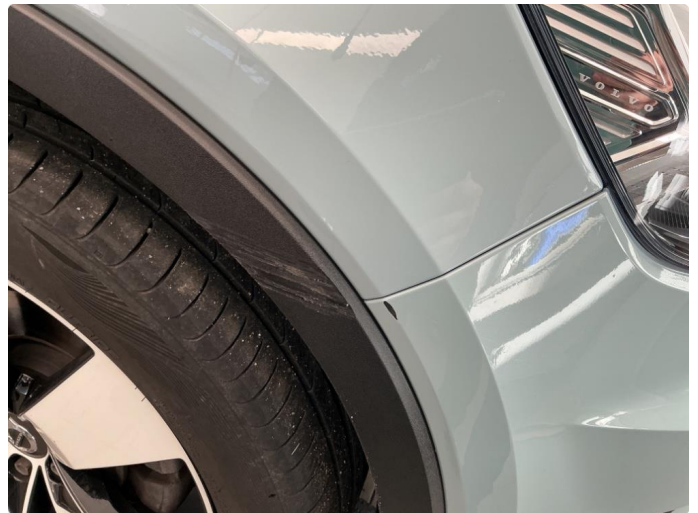
| Punkt | | Beskrivelse | Plassering |
|---|---|---|---|
| 1.1 | Lakk | stensprut | |

1.1 Stensprut

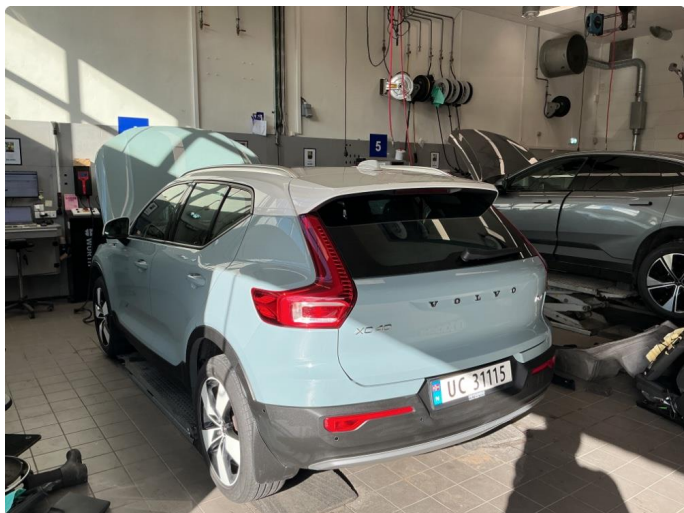
| Punkt | | Beskrivelse | Plassering |
|---|---|---|---|
| 1.2 | Lakk | noen bulker med lakkskader | |

1.2 Noen bulker med lakkskader
