VOLVO V90 T8 TWIN ENGINE / P 4WD
TESTDATO: 08.07.2026
KODE: 2069102

YA70394

CHASSISNR: YV1PWBANDJ1063337	BRUKTIMPORT: Nei
KJØRETØY: Personbil	FRIST FOR PKK: 30.04.2028

OPPSUMMERT STATUS PÅ KJØRETØY

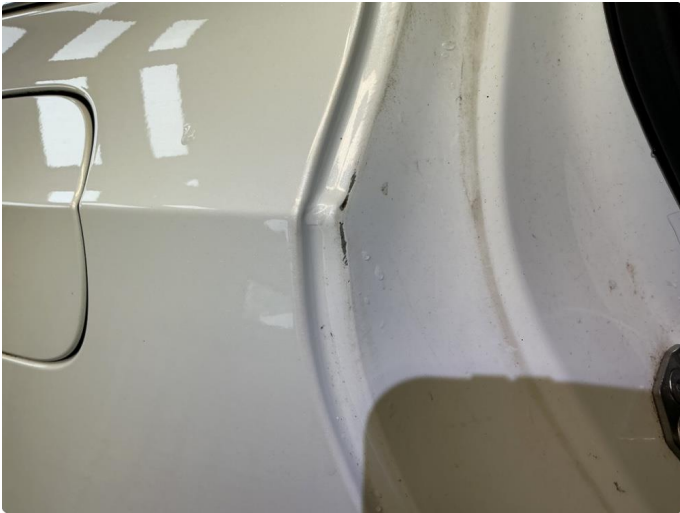
1.1 Øvrige feil

Punkt	Beskrivelse	Plassering
1. EKSTERIØR		
1.1 Lakk	øvrig feil	
1.2 Under bil	skade	
1.3 Dører	bulk	
1.4 Dører	dørstopper defekt	
2. MOTOR		
2.1 Service	trenger service

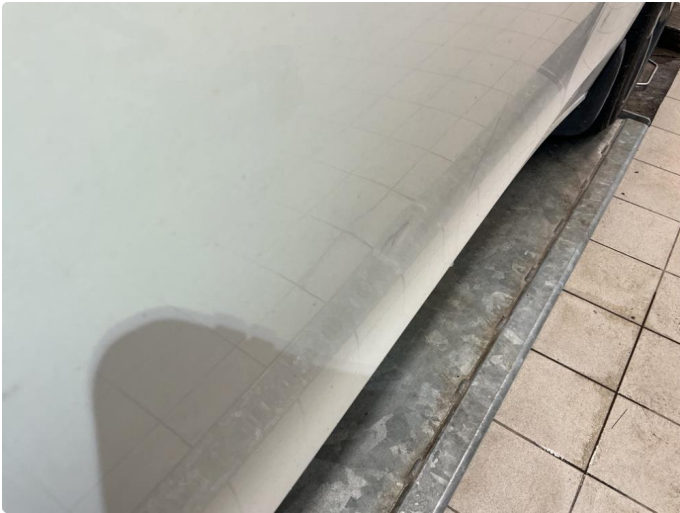
1.3 Bulk

2018 V90 T8 AWD R-Design
 Servicehistorikk-bil leveres med ny service
 Liten bulk høyre fordør
 Normal bruksslitasje ihht alder og km
