POLESTAR POLESTAR 4 / 4 4WD

TESTDATO: 05.05.2026

NBF Tilstandsrapport er utarbeidet av Norges Bilbransjeforbund og Forbrukerrådet.

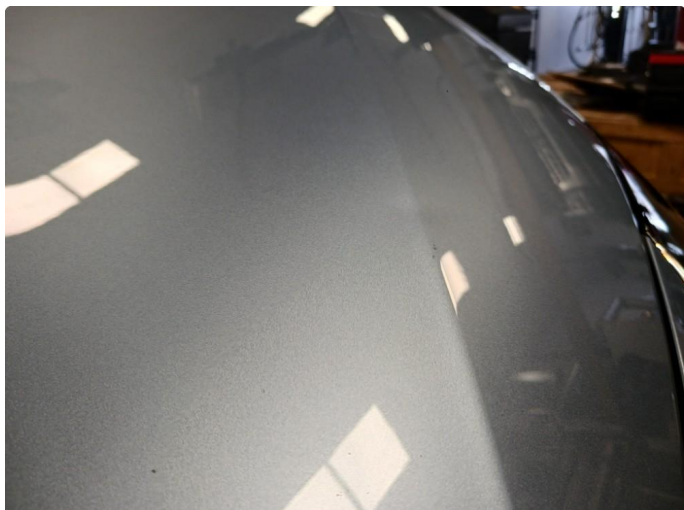
| Punkt | Beskrivelse | Plassering |
|---|---|---|
| 1.2 Panser | bulk | foran |

1.2 Bulk

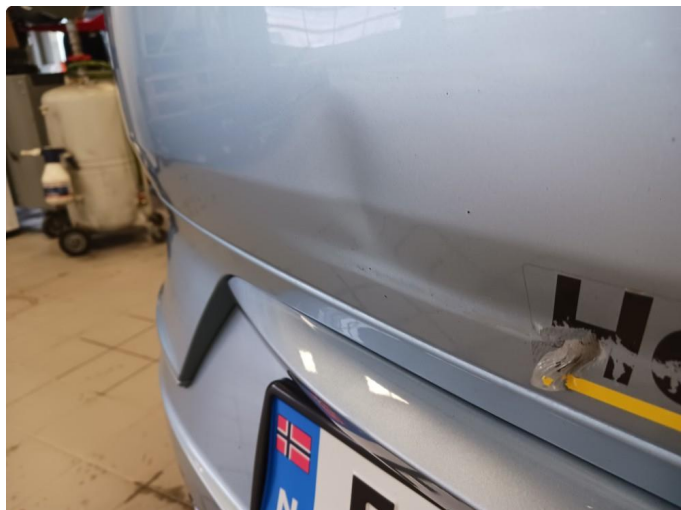
| Punkt | Beskrivelse | Plassering |
|---|---|---|
| 1.3 Bakluke | bulk med lakkskade | bak |

1.3 Bulk med lakkskade

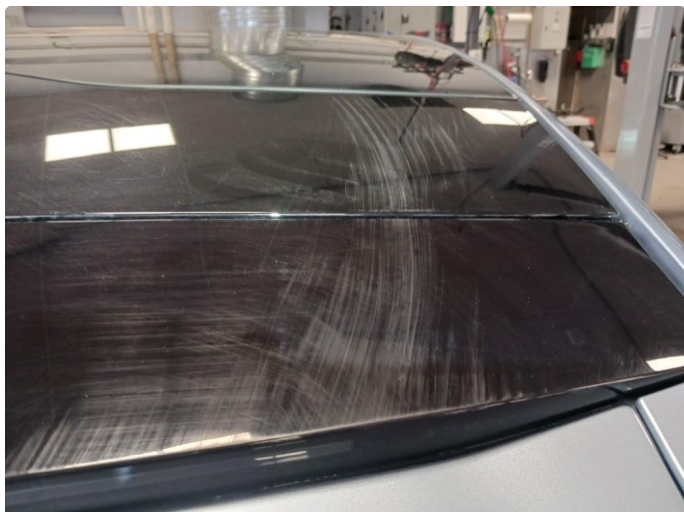
| Punkt | Beskrivelse | Plassering |
|---|---|---|
| 1.4 Bakluke | ripe(r) | bak - oppe |

1.4 Ripe(r)

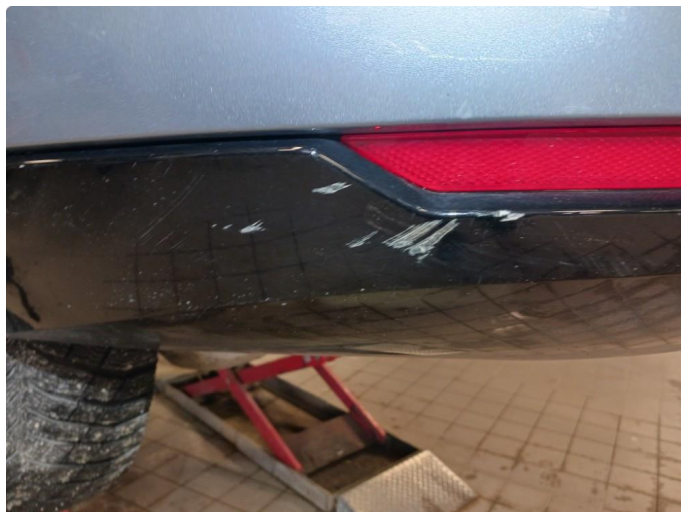
| Punkt | Beskrivelse | Plassering |
|---|---|---|
| 1.6 Støtfanger | ripe(r) ned til grunning | venstre - bak - nede |

1.6 Ripe(r) ned til grunning

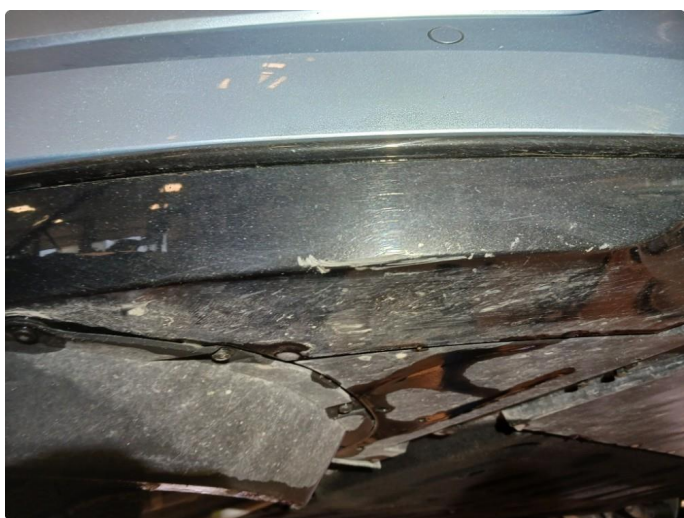
| Punkt | Beskrivelse | Plassering |
|---|---|---|
| 1.7 Støtfanger | skrubbskader underkant | høyre - foran - nede |

1.7 Skrubbskader underkant

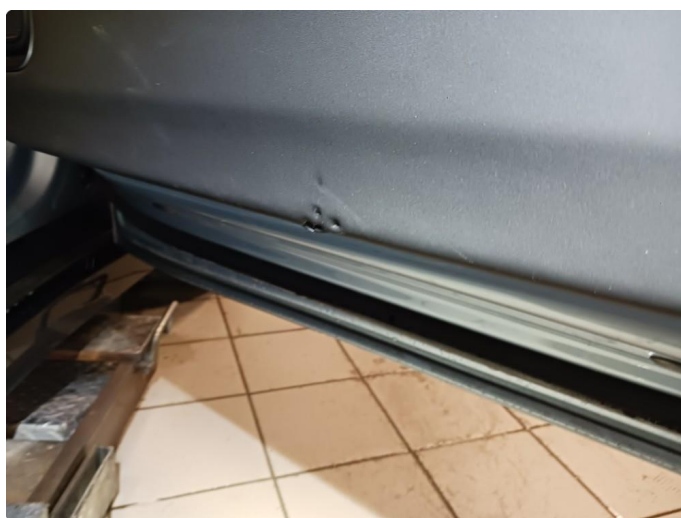
| Punkt | Beskrivelse | Plassering |
|---|---|---|
| 3.1 Dørtrekk | rift | høyre foran |

3.1 Rift

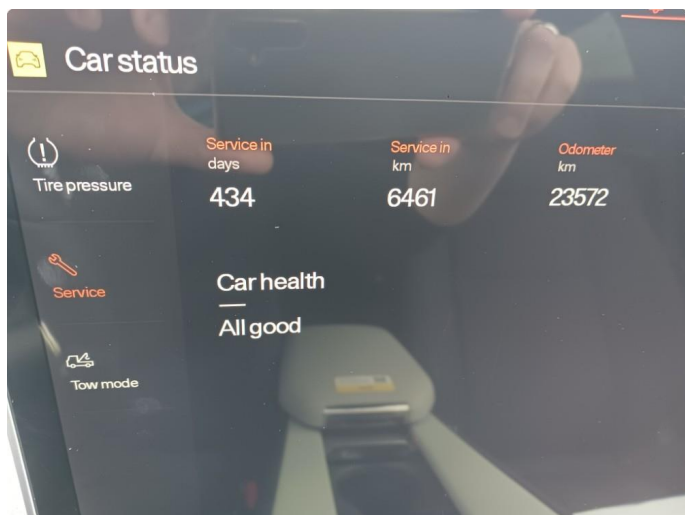
| Punkt | Beskrivelse | Plassering |
|---|---|---|
| 4.1 Opplysninger | dokumentert service, se bilde | alle |

4.1 Dokumentert service, se bilde

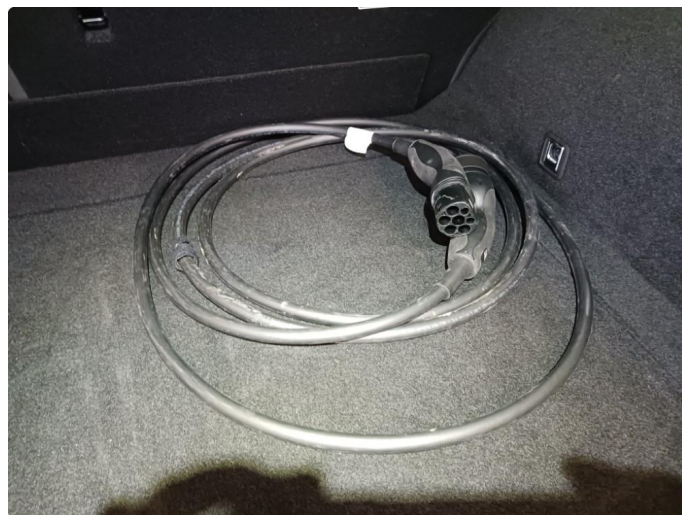
| Punkt | Beskrivelse | Plassering |
|---|---|---|
| 4.2 Opplysninger | ladekabel mangler | alle |

4.2 Ladekabel mangler
