**LEXUS NX 4X4**
**TESTDATO: 27.04.2026**
**KODE: 2008835**

<b>YF16372</b>

NBF Tilstandsrapport er utarbeidet av Norges Bilbransjeforbund og Forbrukerrådet.

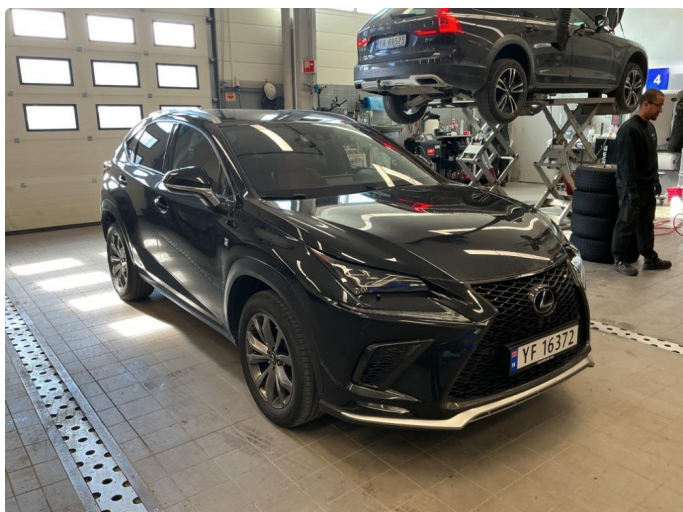
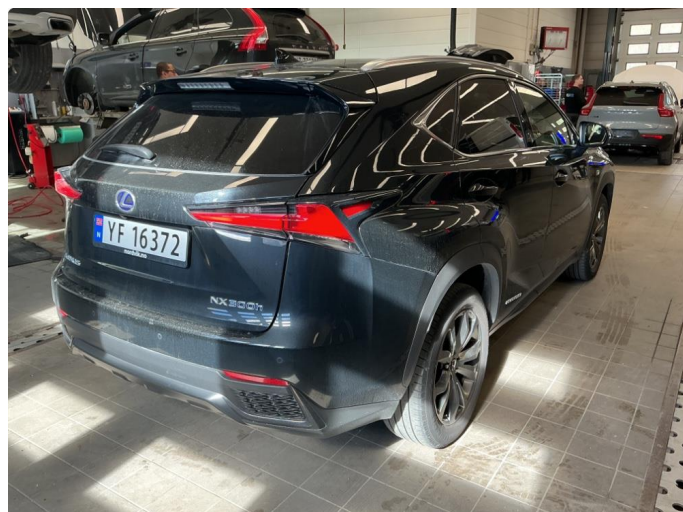
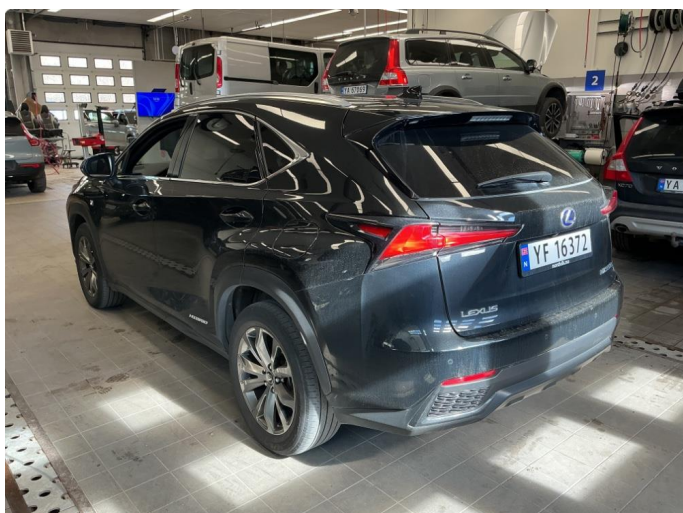
Punkt	Beskrivelse	Plassering
<b>1. MOTOR</b>		
1.1 Service	trenger stor service	
<b>2. HJULOPPHENG/STYRING</b>		
2.1 Forstilling	4-hjulsmåling/forstillingskontroll

<p>Lexus NX 300</p> <p>Leveres med ny service samt nye sommerdekk</p> <p>Normal bruksslitasje ihht alder og km</p>
--
