**VOLVO V60 T6 TWIN ENGINE / Z 4WD**
**TESTDATO: 16.06.2026**
**KODE: 2052286**

<b>VX46839</b>

NBF Tilstandsrapport er utarbeidet av Norges Bilbransjeforbund og Forbrukerrådet.

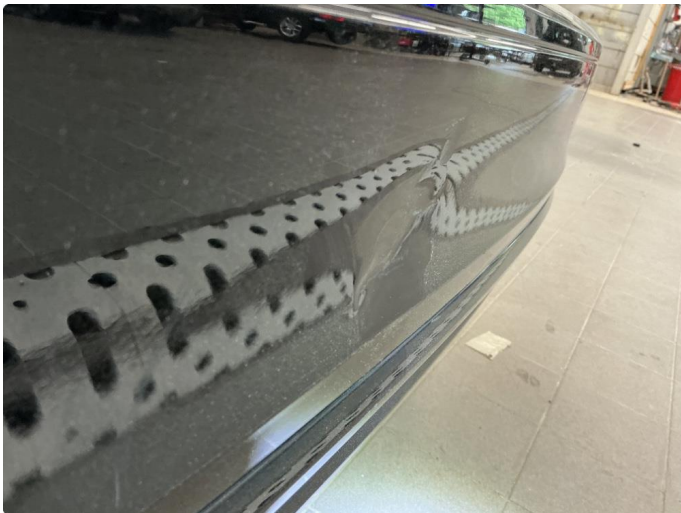
1.2 Bulk

Punkt	Beskrivelse	Plassering
<b>1. EKSTERIØR</b>		
1.1 Dører	dørstopper defekt	
1.2 Støtfanger	bulk	
<b>2. BREMSER</b>		
2.1 Bremsfunksjon	slitte klosser

Flott Volvo V60  
 Nylig tatt årsservice  
 Normal bruksslitasje ihht alder og km.  
 Lite merke i støtfanger bak
