**SUZUKI VITARA / LY 102 HK AUTOMAT 4WD**
**TESTDATO: 23.09.2026**
**KODE: 2118035**

NBF Tilstandsrapport er utarbeidet av Norges Bilbransjeforbund og Forbrukerrådet.

**OPPSUMMERT STATUS PÅ KJØRETØY**

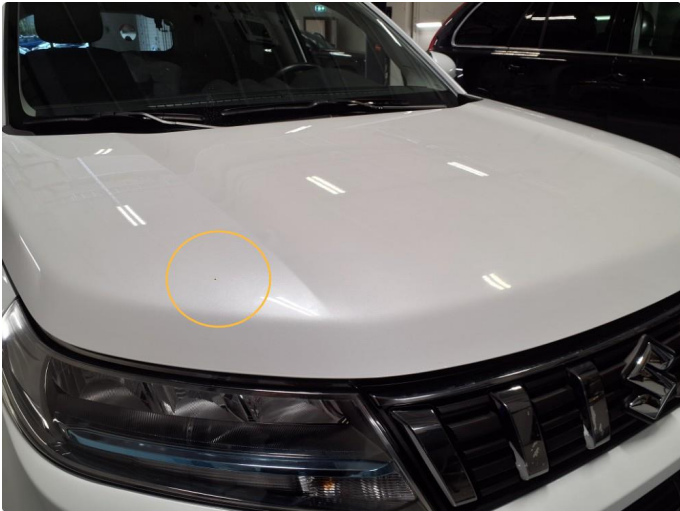
| Punkt | | Beskrivelse | Plassering |
|---|---|---|---|
| 1.1 | Panser | Steinsprut (penslet med lakkstift) | |

1.1 Steinsprut (penslet med lakkstift)

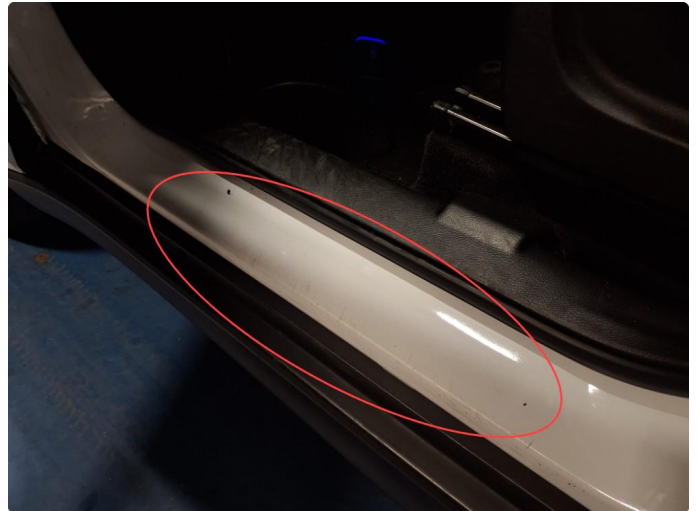
| Punkt | | Beskrivelse | Plassering |
|---|---|---|---|
| 1.2 | Døråpning | Kosmetiske merker | venstre bak - begge foran |

1.2 Kosmetiske merker

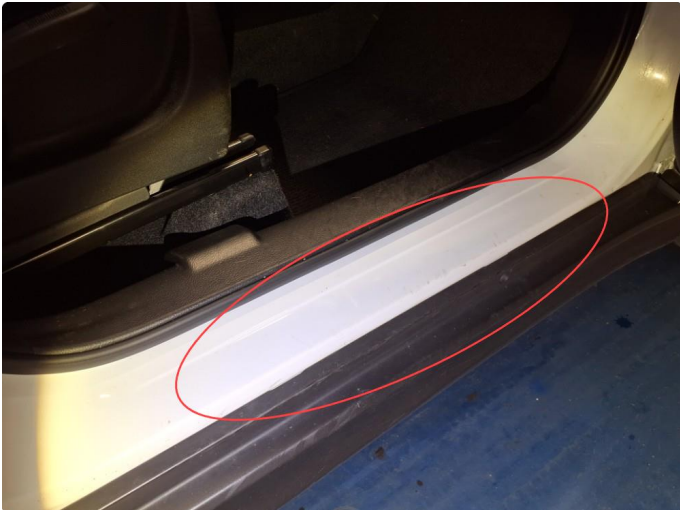
1.2 Kosmetiske merker

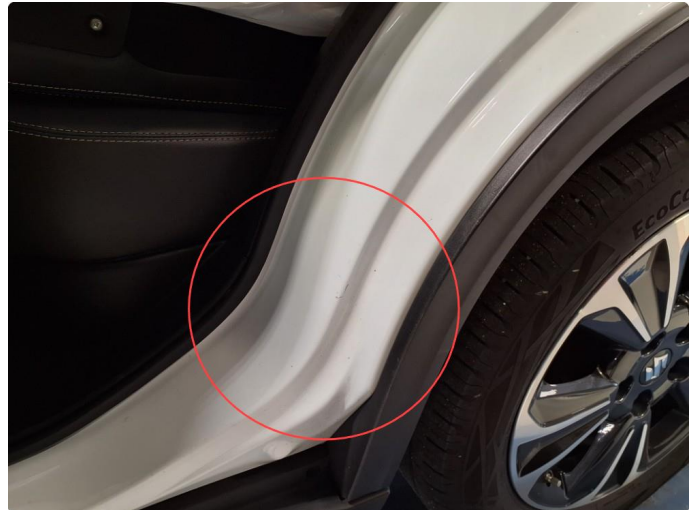
1.2 Kosmetiske merker
