SUBARU XV / G5 114 HK AUTOMAT 4WD

TESTDATO: 17.08.2026

NBF Tilstandsrapport er utarbeidet av Norges Bilbransjeforbund og Forbrukerrådet.

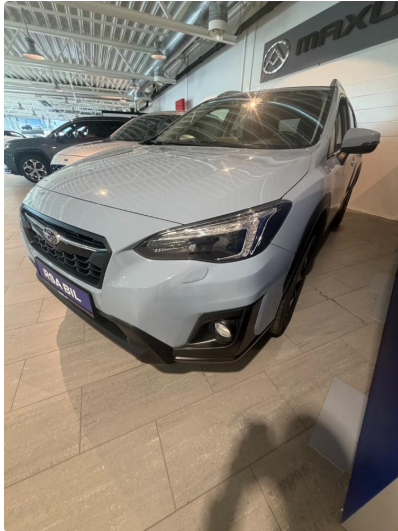
| Punkt | Beskrivelse | Plassering |
|---|---|---|
| 1.1 Støtfanger | Diverse merker i fanger foran og bak er penslet med lakk stift | |

1.1 Diverse merker i fanger foran og bak er penslet med lakk stift

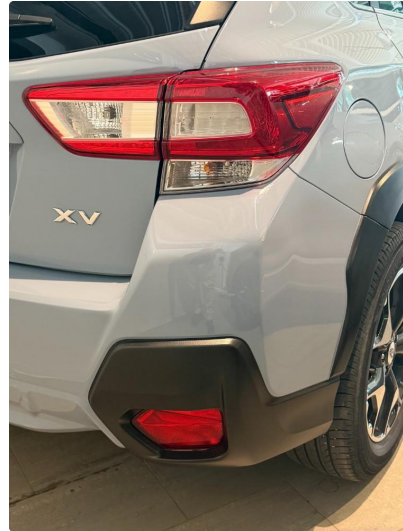
1.1 Diverse merker i fanger foran og bak er penslet med lakk stift
