VOYAH FREE / H97Z 4WD

TESTDATO: 06.07.2026

KODE: 2067534

NBF Tilstandsrapport er utarbeidet av Norges Bilbransjeforbund og Forbrukerrådet.

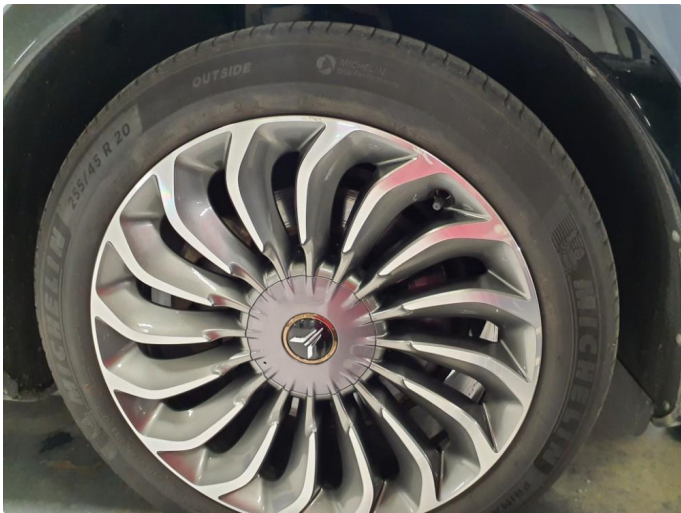
| Punkt | | Beskrivelse | Plassering |
|---|---|---|---|
| 1.1 | Dekk/Felger | Små merker i felg | |

1.1 Små merker i felg

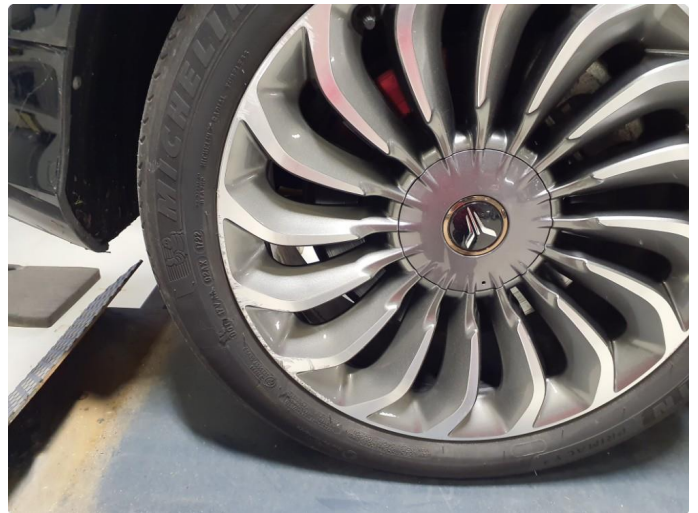
1.1 Små merker i felg
